# Aksesibilitas Bagi Penyandang Disabilitas di Taman Merjosari Malang

Mochammad Fadli Fauzi<sup>1</sup>, Sigmawan Tri Pamungkas<sup>2</sup>, Damayanti Asikin<sup>3</sup>

<sup>1</sup> Mahasiswa Jurusan Arsitektur, Fakultas Teknik, Universitas Brawijaya,

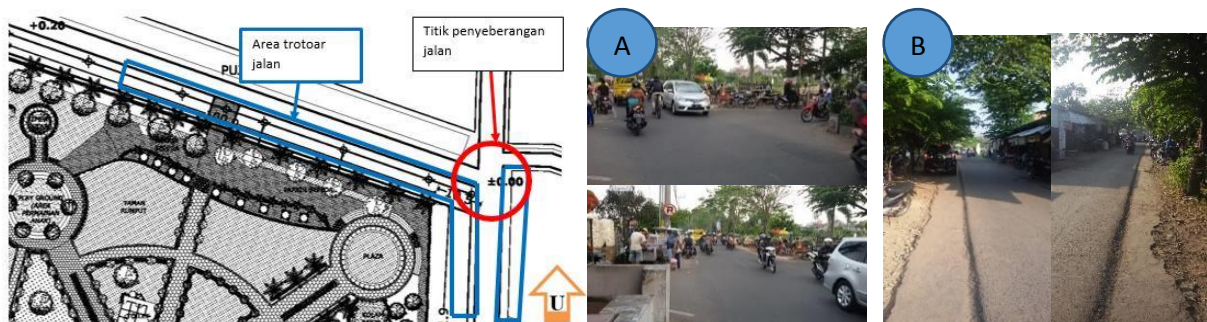
Terdapat tiga fasilitas taman pada poin pembahasan ini, yaitu: penyeberangan jalan, trotoar, dan area parkir. Jika melihat kondisi eksisting dari Taman Merjosari dapat dilihat bahwa belum tersedia penyeberangan jalan dan trotoar menuju pintu masuk taman, padahal tempat parkir roda empat terletak cukup jauh dari pintu masuk taman sehingga fasilitas penghubung sangatlah penting. Tidak adanya dua fasilitas ini menyebabkan tidak terpenuhinya asas keselamatan dan kemudahan untuk menuju taman tersebut dari fasilitas umum di sekitar taman

Kendala dari tunanetra dan tunadaksa adalah tidak tersedianya alat bantu aksesibilitas, penyeberangan jalan yang terhubung dengan *ramp* dan trotoar jalan. Sesuai dengan kebutuhan responden, seharusnya dua fasilitas umum ini harus tersedia di taman ini dan harus menerapkan standar aksesibilitas seperti: *zebra-cross* yang terhubung dengan *ramp* dan trotoar jalan, trotoar jalan harus menggunakan material anti licin dengan lebar  $\pm 1,6\text{m}$  dan dilengkapi dengan jalur pemandu yang menuju pintu masuk taman. Dengan adanya kedua fasilitas tersebut, maka asas aksesibilitas menurut PERMEN PU No.30/PRT/M/2006 akan terpenuhi, seperti pada gambar 1 yang menunjukkan bahwa tidak adanya fasilitas penyeberangan jalan dan trotoar jalan yang mengarah pada pintu masuk taman.

Gambar 1. Area Menuju Taman

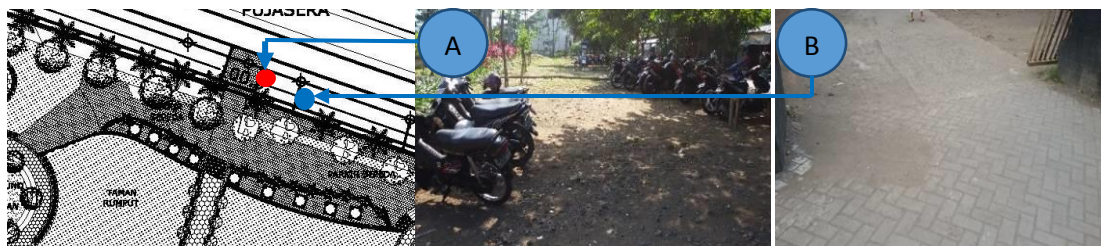
Untuk luasan area parkir dan pintu masuk Taman Merjosari ini sudah dikatakan cukup/sesuai kebutuhan oleh penyandang disabilitas, namun kekurangan dari dua fasilitas ini adalah tidak tersedianya alat bantu aksesibilitas, *drop-off area* dan *handrails* dimana hal itu merupakan kebutuhan penyandang disabilitas. Seperti pada gambar 2 menunjukkan material pada area parkir masih berupa tanah/bebatuan sehingga kurang memenuhi asas kemudahan dan keselamatan terutama bagi pengguna kursi roda dan tunanetra, namun untuk pintu masuk taman sudah memenuhi standar dengan penerapan permukaan lantai yang datar, pintu masuk cukup lebar dan tidak terdapat hambatan untuk menggunakannya. Pada area di dekat pintu masuk taman harus menyediakan *stand* peminjaman alat bantu aksesibilitas seperti tongkat pemandu, kruk, dan kursi roda sesuai dengan kebutuhan tunanetra dan tunadaksa. Persewaan ini bertujuan untuk membantu penyandang disabilitas yang menggunakan motor/kendaraan umum yang mengalami kesusahan dalam membawa alat bantu aksesibilitasnya. Bentuk *stand* mengikuti corak/bentuk dari gapura pintu masuk taman agar *stand* lebih menyatu dengan corak yang terdapat pada gapura pintu masuk taman ini. Seharusnya area parkir dan pintu masuk taman ini menerapkan standar aksesibilitas untuk memudahkan penyandang disabilitas memasuki Taman Merjosari.

Gambar 2. Material Area Parkir (A) dan Pintu Masuk Taman (B)

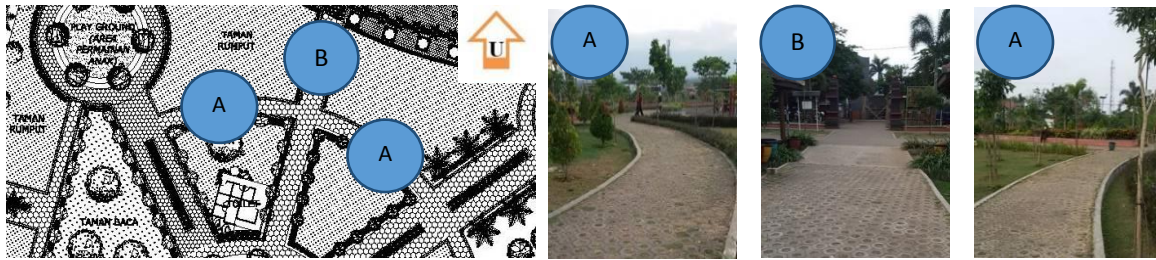
Sirkulasi di dalam taman dibagi menjadi dua bagian, yaitu sirkulasi primer dan sekunder. Sirkulasi primer memiliki lebar  $\pm 5\text{m}$  dan beberapa bagian memiliki median jalan dan langsung mengarah ke fasilitas *open theatre* yang merupakan pusat taman. Sedangkan sirkulasi sekunder memiliki lebar  $\pm 2,5\text{m}$  dan menjadi penghubung antar sirkulasi primer di dalam taman dan tidak mengarah ke fasilitas *open theatre*. Kedua sirkulasi ini menggunakan material yang sama, yaitu *grass-block*. *Grass-block* memiliki permukaan yang berlubang sehingga bergelombang dan kurang aksesibel bagi pengguna kursi roda dan tongkat. Seperti pada gambar 3 yang menunjukkan bahwa sirkulasi di dalam taman tidak dilengkapi dengan alat bantu aksesibilitas sesuai dengan kebutuhan

Gambar 3. Sirkulasi Sekunder (A) dan Sirkulasi Primer (B)

Kebutuhan dari responden adalah disediakannya jalur khusus disabilitas yang bermaterialkan *paving-block* yang lebih rata dibandingkan dengan *grass-block* dan jalur khusus ini jugadilengkapi dengan alat bantu aksesibilitas seperti *handrails* dan jalur pemandu. Jalur khusus disabilitas tersebut harus mengikuti jalur sirkulasi (tidak boleh terputus) dan mengarahkan ke semua fasilitas taman dan *furniture* taman seperti kursi dan tempat sampah. *Handrails* pada taman ini memiliki dua ketinggian yaitu 85cm untuk orang dewasa dan 65cm untuk anak-anak/remaja, disediakannya dua ukuran *handrails* karena segmentasi dari Taman Merjosari yang diperuntukan untuk semua usia. Penambahan lampu taman di setiap tikungan dan perbedaan ketinggian juga merupakan kebutuhan dari responden terutama pengguna kursi roda. Dengan adanya jalur khusus

penyandang disabilitas, maka dapat disimpulkan bahwa semua asas aksesibilitas akan terpenuhi.

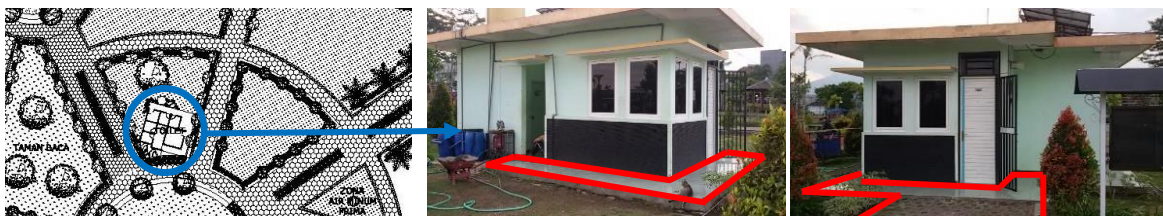
Sirkulasi toilet umum pada taman ini sepenuhnya tidak menerapkan standar aksesibilitas tentang toilet yang terdapat pada PERMEN PU No.30/PRT/M/2006. Sirkulasi dari taman menuju kamar mandi berukuran 60cm dan berbelok-belok dengan material lantai berupa keramik, padahal standar sirkulasi harus berukuran  $\pm 1,1\text{m}$  untuk memenuhi kebutuhan tunadaksa pengguna kursi roda. Untuk lebar pintu masuk sudah sesuai yaitu 90cm. Dengan ukuran sirkulasi seperti itu dapat dipastikan asas keselamatan, kemudahan dan kemandirian belum terpenuhi. Pada gambar 4 menunjukkan bahwa sirkulasi menuju kamar mandi (warna merah) sangat tidak aksesibel bagi pengguna kursi roda dan tunanetra karena ukurannya yang sempit sehingga rawan terjatuh/terpeleset.

Untuk sirkulasi di dalam massa bangunan, sebelum memasuki kamar mandi pengunjung akan memasuki ruang transisi yang berukuran 1,5m x 3m, ruangan ini hanya terdapat di depan kamar mandi untuk perempuan sedangkan laki-laki tidak ada. Permasalahan yang dialami penyandang disabilitas berbeda-beda, seperti: tunadaksa yang membutuhkan sirkulasi yang mudah atau tidak banyak belokan, pintu dan ruangan harus memiliki ruang cukup untuk masuknya kursi roda. Walaupun beberapa pengguna kursi roda dapat menggunakan *handrails* dan tongkat, namun hal itu tidak bisa bertahan lama dan salah satu solusi adalah memberikan ruang yang cukup untuk kursi roda dan *handrails* harus tersedia di dalam kamar mandi, termasuk wc dengan standar aksesibilitas; Tunanetra mengalami permasalahan pada pencapaian menuju kamar mandi, tidak tersedianya *handrails* dan jalur pemandu akan membahayakan terutama karena sirkulasi yang kecil dan tidak terdapat pengaman seperti lis cor plester di sisi sirkulasi.

Gambar 4. Sirkulasi dari Luar Massa Bangunan

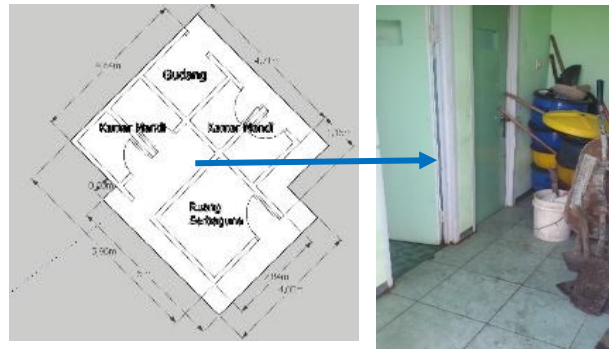
Seperti pada gambar 5, ruangan ini diisi oleh peralatan berkebun dan barang-barang lainnya sehingga mengurangi luasan ruangan dan mengganggu pengguna kamar mandi. Terdapat empat kamar mandi pada massa bangunan ini dengan ukuran masing-masing 1,5m x 2m. Standar aksesibilitas sangatlah penting diterapkan pada toilet umum

Gambar 5. Kamar Mandi dan Ruang Transisi

karena semua orang termasuk penyandang disabilitas pasti memerlukannya, agar sesuai dengan standar aksesibilitas maka beberapa bagian yang harus dirubah antara lain: material lantai harus anti licin, sirkulasi harus dibuat lebih mudah dan lebih lebar, dilengkapi dengan *handrails* dan jalur pemandu yang mengarah pada tiap kamar mandi, ruang transisi harus bersih dari barang/hambatan agar memudahkan aksesibilitas dan pintu kamar mandi harus bisa dibuka ke arah keluar dan dilengkapi dengan pegangan pintu yang aksesibel sesuai dengan standar KEPMEN No.468/KPTS/1998, oleh karena itu *handrails* dan jalur pemandu haruslah terhubung langsung dengan alat bantu aksesibilitas di sirkulasi taman.

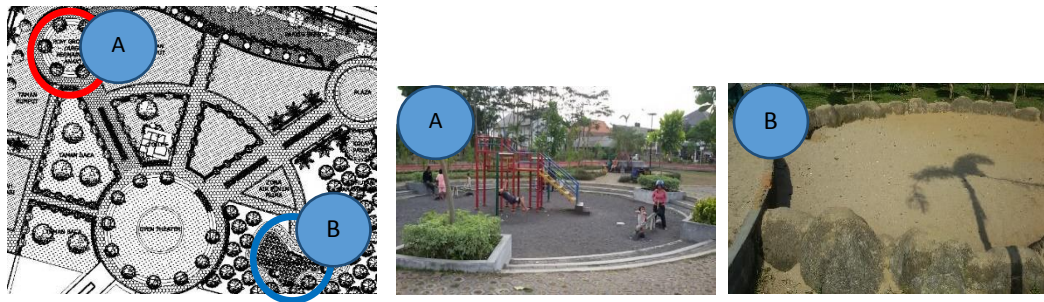
Seperti pada gambar 6, kekurangan dari tempat bermain ini adalah kurang aksesibelnya area *playground* karena mengharuskan untuk memanjat, selain itu wahana permainan juga tidak dilengkapi dengan standar aksesibilitas seperti penerapan *ramp*, pengurangan ketinggian wahana permainan atau pencapaian menuju tempat bermain yang tidak menerapkan *ramp*, padahal area *playground* ini memiliki perbedaan ketinggian dengan sirkulasi taman. Untuk kolam pasir memang tidak membutuhkan banyak kemampuan fisik, namun pencapaian dari sirkulasi menuju tempat bermain ini memiliki perbedaan ketinggian 50cm dan seharusnya dilengkapi dengan *ramp*. Sebenarnya penggunaan standar aksesibilitas akan memberikan keuntungan bagi wahana permainan ini, contohnya wahana permainan akan lebih memperhatikan/menjamin keselamatan dan mudah digunakan siapa saja tanpa mengharuskan bantuan orang lain.

Gambar 6. *Playground (A) dan Kolam Pasir (B)*

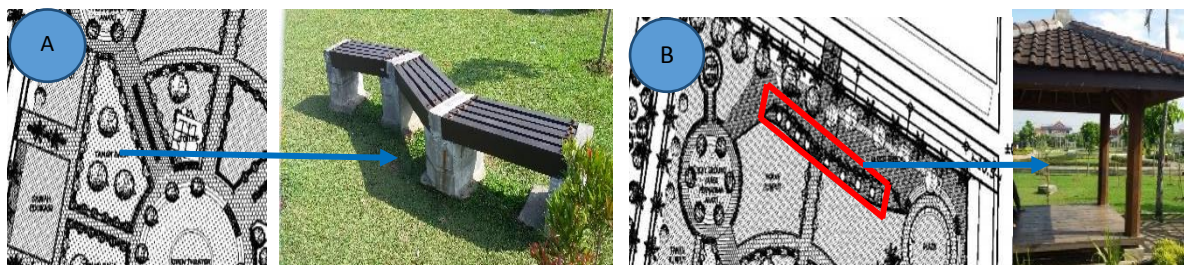
*Furniture* taman yang dibahas adalah kursi taman dan gazebo yang terdapat pada taman ini. Kursi taman seperti pada gambar 7 (A) disediakan pada area taman baca, namun tidak terdapat kursi taman di sepanjang sirkulasi. Kebutuhan penyandang disabilitas adalah penambahan kursi taman untuk beristirahat di sirkulasi, terutama sirkulasi primer taman ini. Untuk gazebo sendiri yang dikategorikan sebagai tempat beristirahat seperti pada gambar 7 (B) hanya terdapat di dekat pintu masuk taman saja. Kekurangan dari gazebo ini adalah pencapaian menuju gazebo yang tidak memperhatikan asas kemudahan dan kemandirian karena terdapat pembatas berupa vegetasi antara sirkulasi dengan gazebo, hal ini tentu menyusahakan bagi penyandang disabilitas terutama tunadaksa.

Gambar 7. *Kursi Taman Baca (A) dan Gazebo (B)*

Kursi taman harus sesuai dengan standar aksesibilitas seperti tinggi 40cm, terdapat sandaran dan *handrails* dimana hal ini merupakan kebutuhan dari penyandang disabilitas tunadaksa. Kursi tambahan yang terdapat di sirkulasi taman harus terhubung dengan jalur pemandu dari jalur khusus penyandang disabilitas, untuk bentukan kursi rekomendasi akan mengambil corak/bentuk dari kursi yang ada, yaitu kursi yang menggunakan material alam berupa kayu sebagai tempat duduknya, tentu hal ini akan sesuai dengan konsep “*green*” dari pembangunan taman ini yang menggunakan program P2KH. Gazebo sebagai tempat beristirahat ini sudah dinyatakan cukup aksesibel menurut tinggi dan luasan gazebo. Sesuai dengan kebutuhan tunadaksa dan tunanetra, seharusnya terdapat *ramp* yang dilengkapi dengan *handrails* dan jalur pemandu yang mengarahkan ke setiap gazebo yang ada.
