MORFOLOGI RUANG DALAM RUMAH TINGGAL PERUMAHAN KAMARAN DI KAWASAN PABRIK GULA SEMBORO

*(The morphology of Kamaran Residential Housing Interior Space in Semboro Sugar
Factory Zone)*

Khoirul Hidayat¹, Abraham Mohammad Ridjal², Antariksa³

Jurusan Arsitektur Fakultas Teknik Universitas Brawijaya

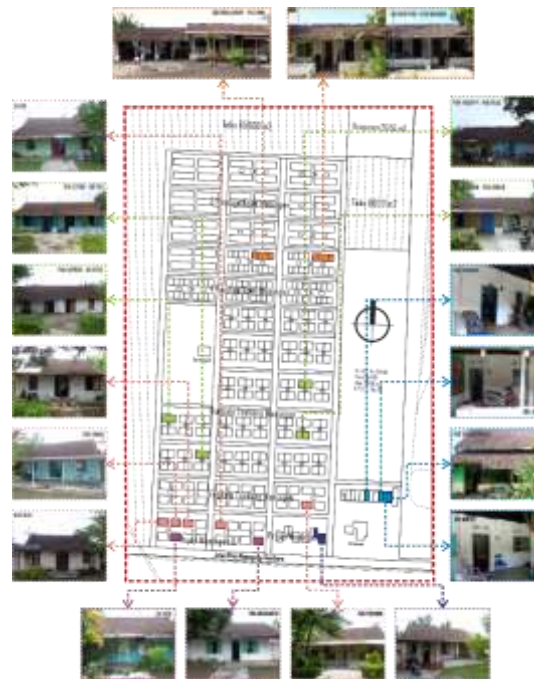
Gambar 1. Kasus bangunan rumah tinggal Perumahan Kamaran.
Sumber: gambar/data Arsip Bagian Instalasi Pabrik Gula Semboro (2016)

Dari jumlah total 157 bangunan/ 445 kamar yang didapatkan sebagai populasi dan dilakukan proses pemilihan kasus bangunan kriteria yang telah disebutkan diatas maka di dapatkan sejumlah 15 bangunan rumah/ 28 kamar yang ditetapkan sebagai objek penelitian (kasus bangunan penelitian) terdiri dari 8 bangunan tunggal (8 kamar) yang terdiri dari 1 bangunan Kamar Satu A, 2 bangunan Kamar Satu B, dan 5 bangunan Kamar Satu Tukang; 4 bangunan gandeng/kopel dua (8 kamar) Kamar Dua Tukang; 2 bangunan gandeng/kopel empat (8 kamar) Kamar 4 kuli A; 1 bangunan Tangsi (4 kamar) (Gambar 1.)

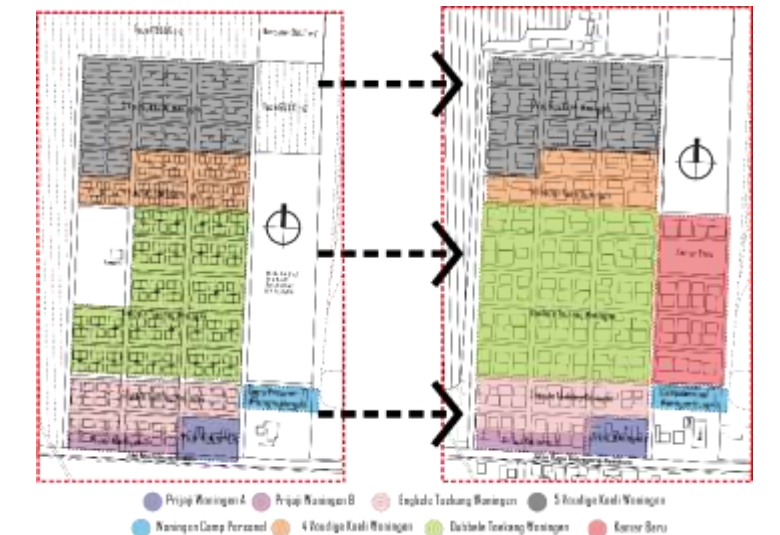
Gambar 2. Peta wilayah perkembangan dan pembagian zonasi Perumahan Kamaran
 Sumber: Arsip Bagian Instalasi Pabrik Gula Semboro (2016), dengan sketsa pribadi

Pada tahun 1960-an Pabrik Gula Semboro membangun kembali daerah yang kosong di perumahan kamaran lebih tepatnya berada di sisi timur Perumahan Kamaran sebanyak 24 bangunan (48 kamar) rumah tinggal dengan jenis bangunan gandeng/ *kopel* dua yang saat ini lebih dikenal sebagai **Kamar Baru** (Gambar 2.).

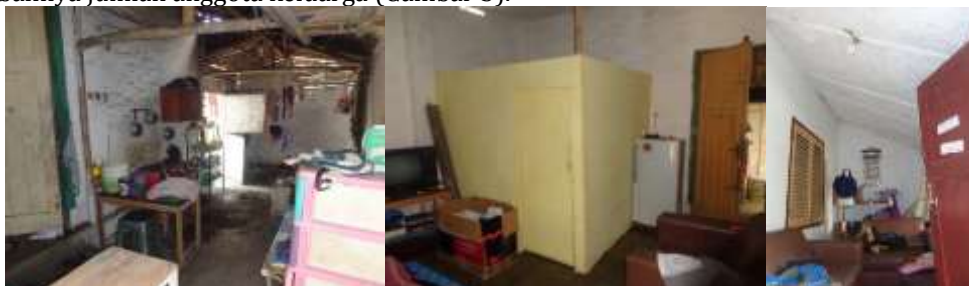
Gambar 3. Foto perubahan spasial bangunan *Engkle Toekang Woningen*

Secara umum kondisi spasial bangunan rumah *Engkle Toekang Woningen* adalah sebagai berikut. Bila ditinjau dari karakter spasial bangunan, perubahan paling mencolok adalah dengan ditambahkannya ruang dapur, dan ruang makan dengan ukuran 3,00x7,25. Penambahan ruang yang dilakukan menjadikan bangunan utama dan banggunna pendukung kini menjadi satu kesatuan unit bangunan yang dilatarbelakangi karena kebutuhan penghuni. Perubahan lain yang dilakukan adalah dengan membagi ruang kamar tengah menjadi ruang keluarga dan kamar tidur dengan ukuran 2,50x2,50 meter, dengan tanpa merubahn atau memodifikasi struktur dan bentuk bangunan asli. Pembagian ruang yang dilakukan disebabkan karena faktor kebutuhan penghuni rumah karena bertambahnya jumlah anggota keluarga (Gambar 3).

Perubahan spasial berupa penambahan ruang, pembagian ruang, dan perubahan fungsi ruang bangunan *Engkle Toekang Woningen*.

Dari keseluruhan perubahan spasial yang pada bangunan *Engkle Toekang Woning*, adalah perubahan dengan kategori/intensitas ringan, yaitu penambahan, pembagian ruang baru, dan perubahan fungsi ruang dengan tanpa merubah atau memodifikasi struktur asli bangunan.

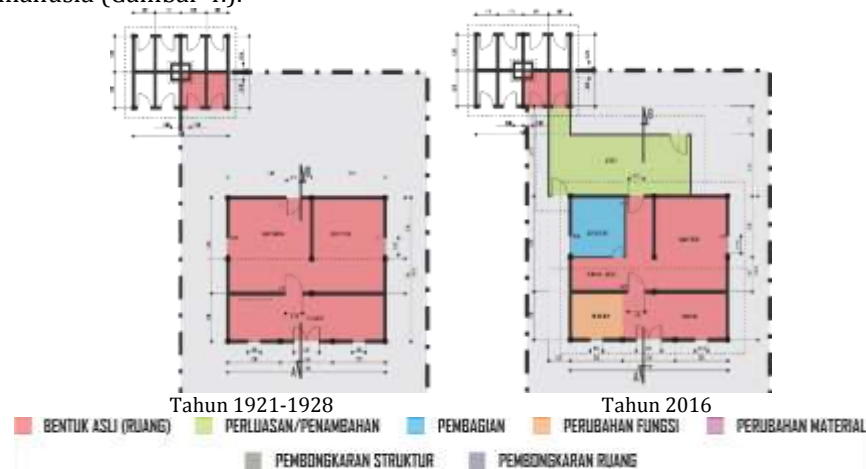
Gambar 4. Perubahan morfologi spasial ruang dalam bangunan *Engkle Toekang Woning*
 Sumber: gambar/data Arsip Bagian Instalasi Pabrik Gula Semboro (2016), dengan sketsa pribadi

Analisis morfologi spasial ditampilkan pada grafis di bawah ini, yang menunjukkan bahwa bentuk asli bangunan masih dipertahankan dan perubahan hanya bersifat perluasan/penambahan ruang, pembagian ruang, dan perubahan fungsi ruang dengan intensitas ringan. Pola perubahan cenderung kedalam dan keluar. Perubahan yang terjadi disebabkan karena faktor kebutuhan, dan gaya hidup (penghuni) manusia (Gambar 4.).

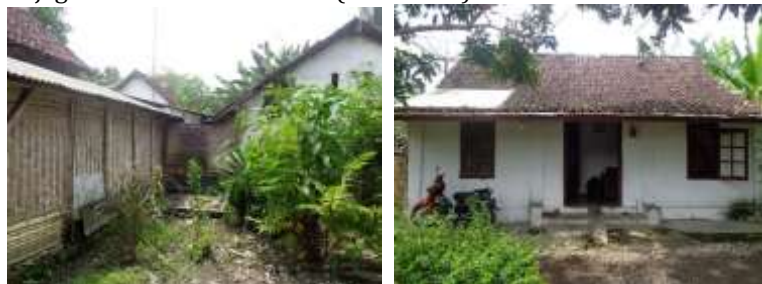
Perubahan spasial yang dilakukan dengan ditambahkan ruang baru dengan menggunakan material dengan bentuk dan warna yang berbeda menghasilkan kesan ketidakselarasan dengan material asli bangunan *Engkle Toekang Woning*. Perubahan dengan intensitas ringan dilakukan dengan penggunaan material dinding pada ruang baru dengan menggunakan material baru berupa *multipleks* dan *gedeg*, pengaplikasian bentuk dan material dinding baru disebabkan karena faktor kebutuhan terkait finansial. Perubahan lain dengan intensitas ringan adalah pengecatan kembali dinding menggunakan warna putih sesuai dengan warna asli, dan pengecatan pintu jendela menggunakan warna coklat. Perubahan yang terjadi dikarenakan oleh faktor selera penghuni yang bertujuan agar menjaga keawetan bentuk asli (Gambar 5.).

Perubahan visual dengan dilakukan penggunaan material baru dan pengecatan ulang dinding, pintu, jendela. penghubung ruang pada bangunan *Engkle Toekang Woning*
 Gambar 5. Foto perubahan visual bangunan *Engkle Toekang Woning*

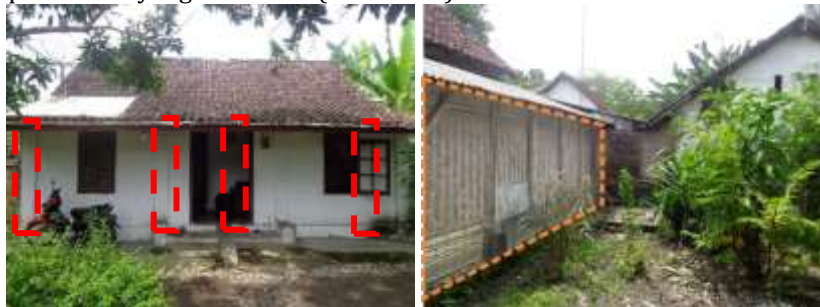
Gambar 7. Struktur bangunan *Engkle Toekang Woning*

Karakter asli kelompok bangunan *Engkle Toekang Woning* dengan struktur dinding pemikul dan struktur atap gevel pada bangunan utama dan bangunan pendukung/*keuken*. Struktur asli kelompok bangunan *Engkle Toekang Woning* tidak mengalami perubahan yang cukup berarti, namun seiring dengan terdapatnya perubahan secara spasial dan visual, maka terdapat pula perubahan secara struktural yang bersifat tambahan penambahan struktur baru. Penambahan struktur baru dilakukan dengan mengaplikasikan struktur kolom kayu/bambu. Pengaplikasian struktur struktur kayu/bambu yang dilatarbelakangi faktor kebutuhan yang menyesuaikan dengan pengaplikasian dinding pasangan *gedeg* anyaman bambu yang membetuk ruang-ruang dalam bangunan. Struktur asli dinding pemikul tidak terdapat perubahan yang dilakukan (Gambar 7.).

Karakter struktur bangunan Struktur tambahan kolom kayu
 dinding pemikul *Engkle Toekang* bangunan *Engkle Toekang Woning*
Woning kondisinya masih sangat yang ditambahakna karena faktor
 terjaga tanpa perubahan yang berarti. kebutuhan penghuni.
