# Sistem Proteksi Kebakaran pada Gedung UKM Universitas Brawijaya Malang

Sistem proteksi kebakaran merupakan aspek yang sangat penting dan harus dipenuhi oleh sebuah gedung terutama pada bangunan berlantai lebih dari tiga. Gedung UKM merupakan gedung berlantai 4 yang belum menerapkan sistem proteksi kebakaran. Gedung ini tidak menerapkan tangga kebakaran dan tidak adanya jalur evakuasi keluar bangunan selain pintu masuk. Selain itu, gedung ini memiliki aktifitas penghuni yang berpotensi menimbulkan kebakaran. Pada penelitian ini dilakukan survei lapangan dan evaluasi kondisi eksisting sistem proteksi kebakaran di gedung UKM Universitas Brawijaya. Hasil evaluasi tersebut kemudian dianalisis secara kualitatif dan kuantitatif menggunakan standar Permen PU 26 tahun 2008 tentang Proteksi Kebakaran Bangunan Gedung, SNI dan Neufert Architect Data. Dari evaluasi tersebut diketahui pada gedung UKM terdapat sistem proteksi kebakaran yang belum diterapkan maupun belum memenuhi standard yang berlaku. Oleh karena itu, perlu adanya rekomendasi desain untuk memaksimalkan sistem proteksi kebakaran pada gedung UKM Universitas Brawijaya. Rekomendasi tersebut berupa penyesuaian program ruang berdasa

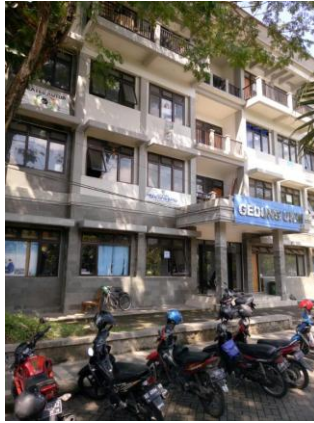
Gambar 1. Gedung UKM Universitas Brawijaya

Gedung UKM terletak di Jl. Veteran, kavling B1 No 6C, Penanggungan, Kecamatan Klojen, Kota Malang. Gedung ini merupakan gedung 4 lantai dengan luas tiap lantai yaitu 220 m<sup>2</sup> dan berada pada tapak seluas 524, 51 m<sup>2</sup>. Gedung UKM Universitas Brawijaya terdiri dari 2 gedung yang bersebelahan. Gedung pertama terdiri dari 2 lantai sedangkan gedung kedua terdiri dari 4 lantai. Objek yang digunakan pada skripsi ini adalah gedung kedua yang terdiri dari 4 lantai. Bentuk bangunan berupa persegi panjang. Gedung ini memiliki gubahan massa tunggal karena adanya keterbatasan lahan.

Sirkulasi utama menuju gedung UKM yaitu melalui jalan yang berada di bagian utara dan barat tapak yang terhubung langsung dengan pintu gerbang Universitas Brawijaya Jl. Mayjend Panjaitan. Gedung UKM memiliki potensi bahaya kebakaran berupa zat padat yaitu kertas, kayu, kain dan plastik. Oleh karena itu gedung ini termasuk dalam klasifikasi kebakaran kelas A (bahan padat kecuali logam).

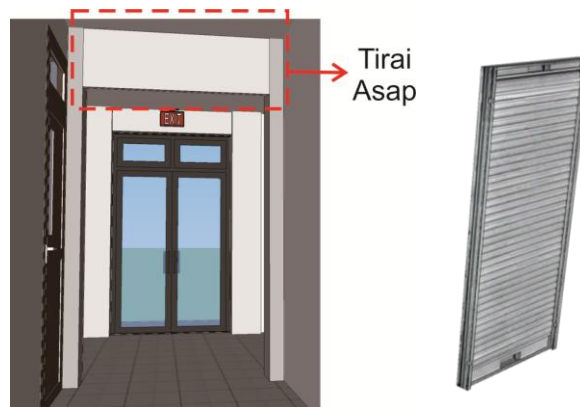
Gambar 9. Rekomendasi Tirai Asap pada Koridor dan Rolling Door

Gedung UKM Universitas Brawijaya belum menerapkan pengendalian asap. Penambahan pengendali asap perlu dilakukan karena berguna untuk menahan gerakan asap sehingga penghuni bangunan dapat melakukan evakuasi saat kebakaran. Penambahan pengendali asap yaitu berupa *exhaust fan* dan *pressure fan* pada tangga darurat yang berfungsi untuk mencegah asap masuk kedalam ruang tangga darurat serta penggunaan tirai asap dan *rolling door* pada area koridor. Tirai asap dapat membantu menahan asap masuk ke dalam ruang tangga darurat dan bila kebakaran semakin membesar, *rolling door* akan digunakan.
