Pelestarian Bangunan Rumah Sakit PGI Cikini (Eks Rumah Raden Saleh)

Rumah Sakit PGI Cikini (Eks Rumah Raden Saleh) merupakan bangunan yang didirikan pada tahun 1852. Umurnya yang telah lebih dari satu abad menjadikannya sebagai salah satu bangunan cagar budaya di Indonesia. Tujuan dari studi ini tidak lain untuk menentukan arahan pelestarian dari elemen bangunan pada Rumah Sakit PGI Cikini (Eks Rumah Raden Saleh). Arahan pelestarian tersebut dihasilkan berdasarkan identifikasi, analisis serta evaluasi dari karakter spasial maupun visual bangunan dengan menggunakan metode kualitatif. Pada karakter spasial bangunan, banyaknya ruang yang tidak lagi difungsikan berpengaruh terhadap perubahan sirkulasi, orientasi dan hubungan antar ruang. Adapun keunikan serta keindahan dari karakter visual bangunan dapat menjadi nilai tambah, namun adanya elemen-elemen yang hilang maupun rusak mempengaruhi citra bangunan itu sendiri. Pada studi ini arahan untuk pelestarian Eks Rumah Raden Saleh dikelompokkan ke dalam tindakan preservasi, konservasi, rehabilitasi serta rekonstruksi.

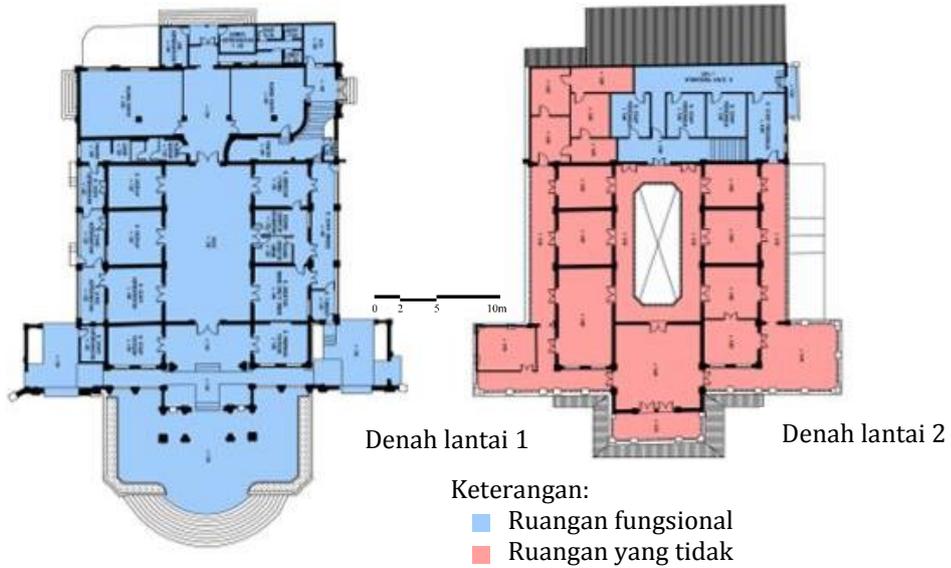
Gambar 1. Denah ruang fungsional Rumah Sakit PGI Cikini
 (Sumber: Diolah dan digambar ulang dari Pusat Dokumentasi Arsitektur, 2017)

Bangunan Rumah Sakit PGI Cikini yang merupakan bekas Rumah Raden Saleh, saat ini sebagian ruangnya difungsikan sebagai kantor pengelola rumah sakit. Pada bangunan juga terdapat ruangan yang sudah tak terpakai, mendominasi area lantai atas. Adanya ruangan non-fungsional tersebut dikarenakan rusak akibat bocor hingga membuat lantai-lantainya lapuk. Fungsi ruangnya terdiri dari beberapa jenis seperti kantor yayasan, kantor direksi, kantor keperawatan, kantor personalia, ruang rapat, ruang siaran, aula, ruang *display* dan ruang servis.

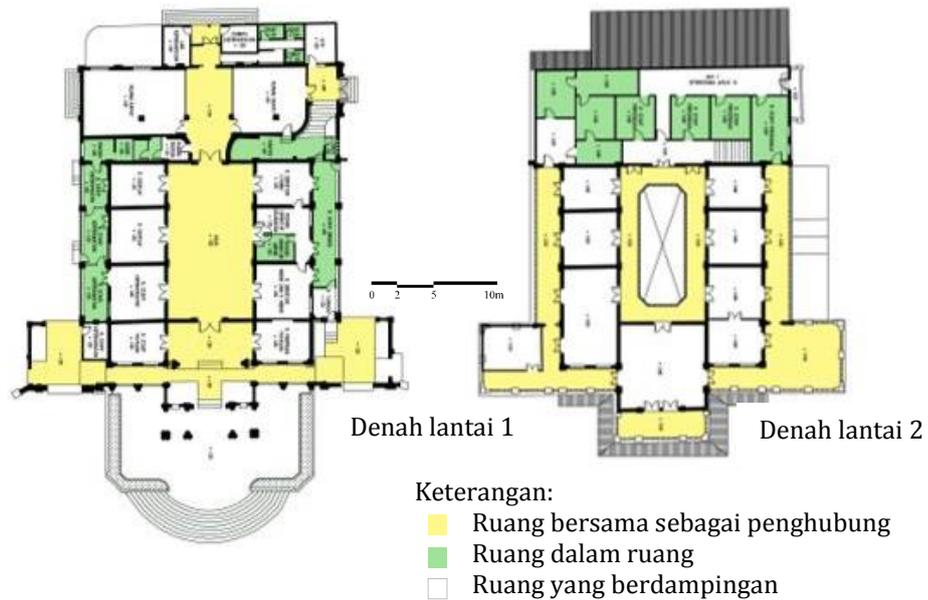
Gambar 2. Hubungan ruang Rumah Sakit PGI Cikini
 (Sumber: Diolah dan digambar ulang dari Pusat Dokumentasi Arsitektur, 2017)

Ruang-ruang pada Rumah Sakit PGI Cikini saat ini didominasi oleh hubungan ruang yang saling berdampingan. Hubungan ruang dalam ruang yang terdapat pada bangunan merupakan hasil dari perubahan saat adanya penambahan ruangan. Beberapa pintu yang menghubungkan antar ruang kini tidak lagi difungsikan, sebagian dihalangi oleh perabot kantor dan sebagian ditutup dengan dinding.

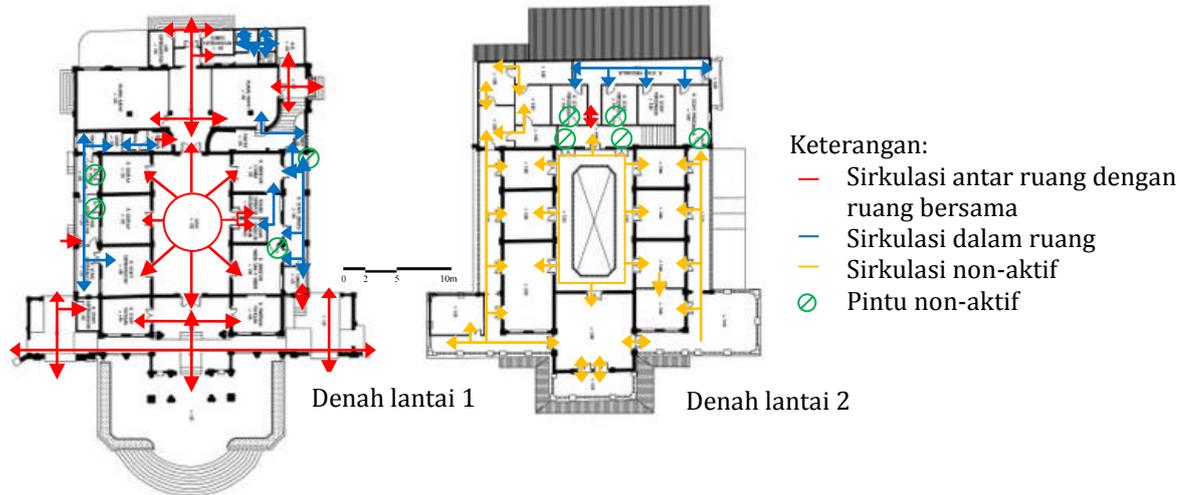
Gambar 3. Sirkulasi ruang Rumah Sakit PGI Cikini
(Sumber: Diolah dan digambar ulang dari Pusat Dokumentasi Arsitektur, 2017)

Pola sirkulasi terdiri dari pola linear, radial dan sentral dengan sebagian besar pola yang ada merupakan pola linear. Beberapa pintu yang tidak difungsikan mempengaruhi pola sirkulasi bangunan saat ini.

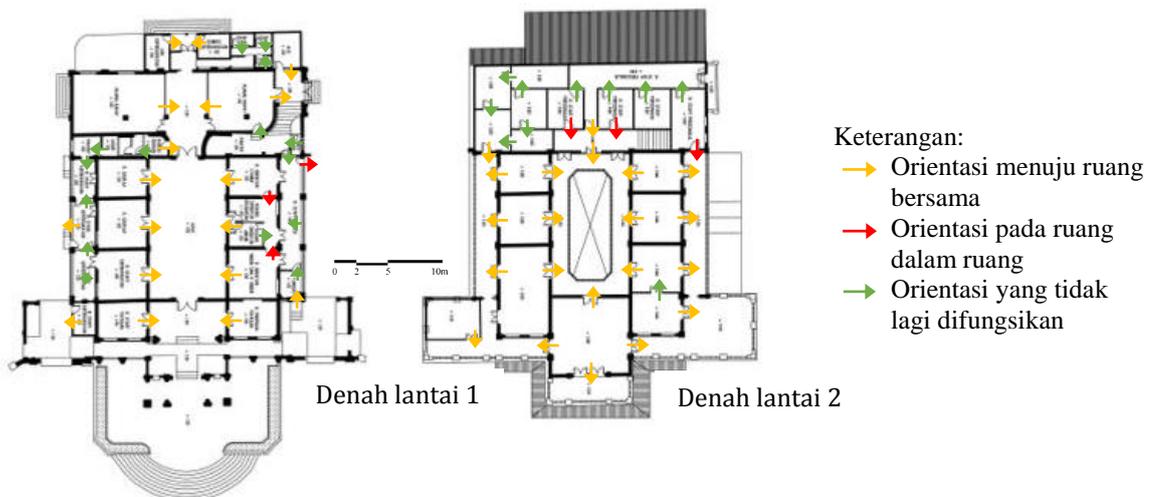
Gambar 4. Orientasi ruang Rumah Sakit PGI Cikini
(Sumber: Diolah dan digambar ulang dari Pusat Dokumentasi Arsitektur, 2017)

Orientasi ruang berpusat ke aula dan koridor yang bersifat ruang bersama. Adanya beberapa bukaan yang kini tidak lagi difungsikan merupakan salah satu faktor perubahan orientasi pada bangunan.

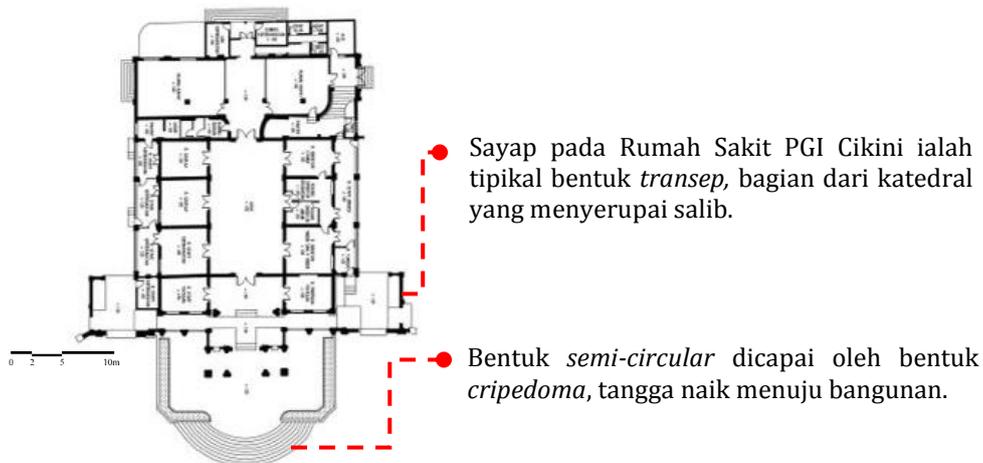
Gambar 5. Bentuk denah dasar Rumah Sakit PGI Cikini
(Sumber: Diolah dan digambar ulang dari Pusat Dokumentasi Arsitektur, 2017)

Bentuk dasar dari bangunan ini merupakan gabungan dari geometri persegi dan lingkaran. Rumah Sakit PGI Cikini memiliki denah berbentuk menyilang dengan bentuk teras yang *semi-circular*. Bentuk denah tersebut merupakan tipikal bentuk denah katedral yang membentuk *cross* simetris dengan *apse* pada kapelnya.

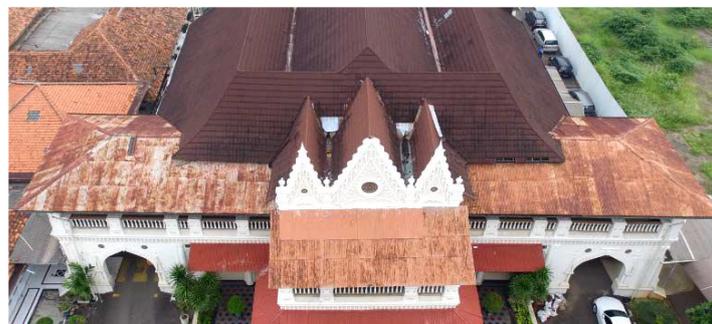
Gambar 6. Bentuk denah atap Rumah Sakit PGI Cikini
(Sumber: Pusat Dokumentasi Arsitektur, 2016)

Atap pada bangunan sebagian besar hasil renovasi, menghilangkan hampir seluruh ornamen yang menjadi ciri khas dari bangunan. Ornamen seperti *finial*, nok, parapet dan *crocket* telah hilang tergantikan dengan adanya penambahan atap baru. Penambahan tersebut mengakibatkan kerusakan pada atap seperti kebocoran yang berdampak ke bangunan.

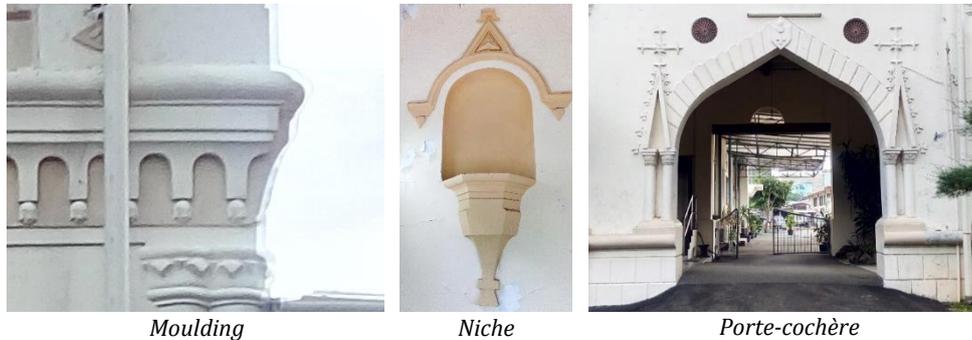
Gambar 7. Komponen dinding Rumah Sakit PGI Cikini tahun 2017

Komponen yang dapat ditemui pada dinding Rumah Sakit PGI Cikini seperti *gevel*, *niche*, *moulding*, *buttress* dan *porte-cochère* didominasi oleh gaya arsitektur gotik dengan campuran gaya klasik. Dekorasi pada dinding bangunan lebih banyak pada tampak depan bangunan maupun ruang publik seperti aula.

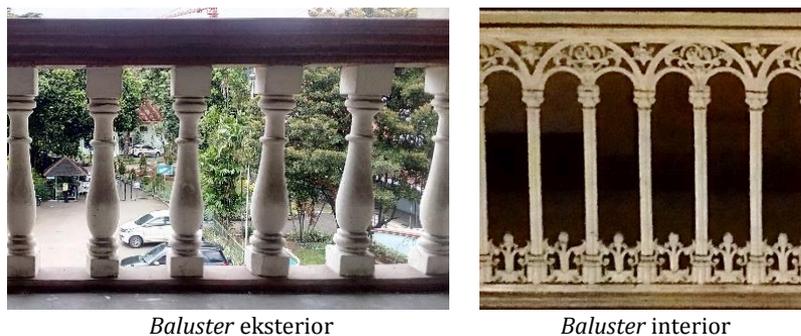
Gambar 8. Baluster Rumah Sakit PGI Cikini tahun 2017

Baluster atau pagar pembatas terdapat pada eksterior dan interior bangunan. *Baluster* pada eksterior bangunan dipengaruhi oleh gaya arsitektur klasik dengan bentuk *spindle* bergaya *victorian*. *Newel post* dari *baluster* eksterior saat ini dijadikan sebagai *pedestal* kolom ditambah banyaknya hiasan pada *newel post* yang telah hilang. Sementara *baluster* interior merupakan adaptasi gaya gotik terlihat dari bentuk dan ornamennya. Ornamen yang terdapat pada *baluster* interior berupa *cusp* yang membentuk *trefoil head*, *quartefoil*, *fluer-de-lis* dan sebagainya.

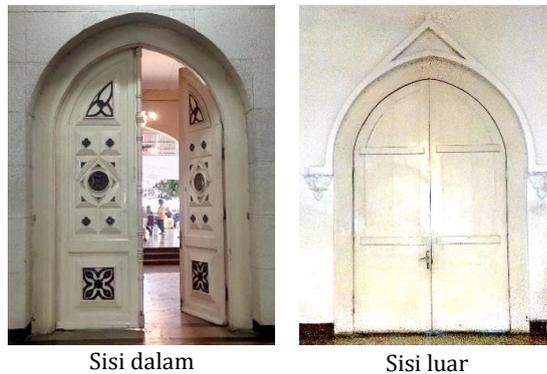
Gambar 9. Sisi dalam dan luar pintu Rumah Sakit PGI Cikini tahun 2017

Pintu asli pada bangunan Rumah Sakit PGI Cikini (Eks Rumah Raden Saleh) memiliki bentuk melengkung pada bagian atasnya, baik berbentuk *pointed arch* maupun *round arch*. Pintu-pintu tersebut dilengkapi dengan aksesoris berupa *hoodmould* dan ornamen pada bagian ujungnya. Beberapa pintu memiliki muka yang berbeda pada sisi luar dan dalamnya. Sisi pintu yang menghadap ruang publik seperti aula cenderung memiliki hiasan dan ornamen yang detail dibanding sisi yang menghadap area privat. Detail ornamen yang dapat dijumpai pada pintu bangunan ini berupa *trefoil*, *quartefoil*,

flame, *mouchette* dan sebagainya. Bentuk lengkung maupun bentuk pintu yang lancip serta ornamen yang ditemui pada bangunan didominasi oleh gaya arsitektur neo-gotik.

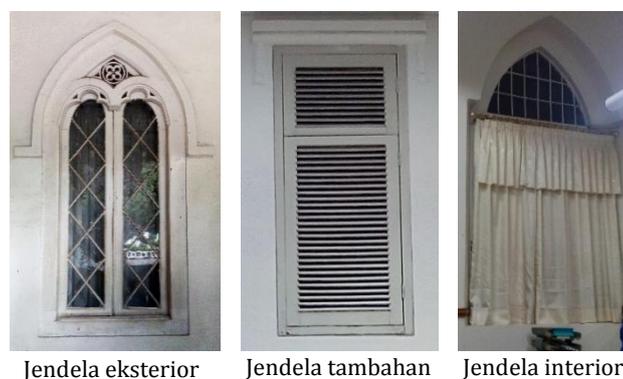
Gambar 10. Jenis jendela Rumah Sakit PGI Cikini tahun 2017

Tidak jauh berbeda dengan karakter pintu, jendela asli pada bangunan memiliki bentuk *pointed arch* dengan dekorasi bentuk-bentuk gotik. Beberapa jendela telah mengalami perubahan berupa penambahan komponen adaptasi dari arsitektur kolonial. Penambahan ruang pada bangunan menjadikan beberapa posisi jendela berada di dalam ruangan sehingga tidak dapat berfungsi dengan maksimal. Pada area aula terdapat sebuah jendela yang berada pada plafon yang mulanya difungsikan sebagai *skylight*.

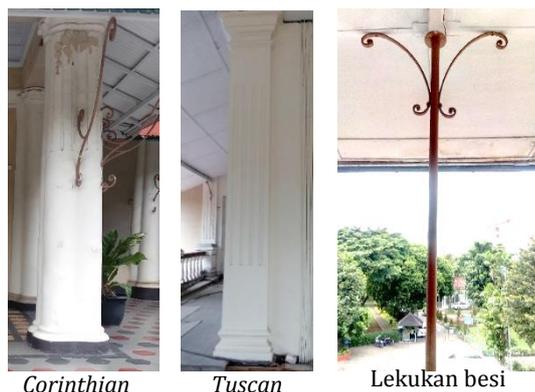
Gambar 11. Jenis kolom Rumah Sakit PGI Cikini tahun 2017

Terdapat keberagaman jenis bentuk kolom pada bangunan, seperti kolom klaster berjenis *corinthian*, kolom *tuscan*, kolom lekukan besi tempa dan kolom kayu jepit. Kolom klaster dan kolom *tuscan* merupakan kolom asli pada bangunan yang dipengaruhi gaya arsitektur klasik. Adanya kolom penopang bagi atap tambahan yang dibuat dengan menggunakan *newel post* sebagai *pedestal* kolom.
