# Aksesibilitas Fisik Bagi Penyandang Disabilitas Pada Taman Pesut Tepian Mahakam Kota Samarinda

## ABSTRAK

Kata kunci: Aksesibilitas fisik, penyandang disabilitas, ruang terbuka hijau publik

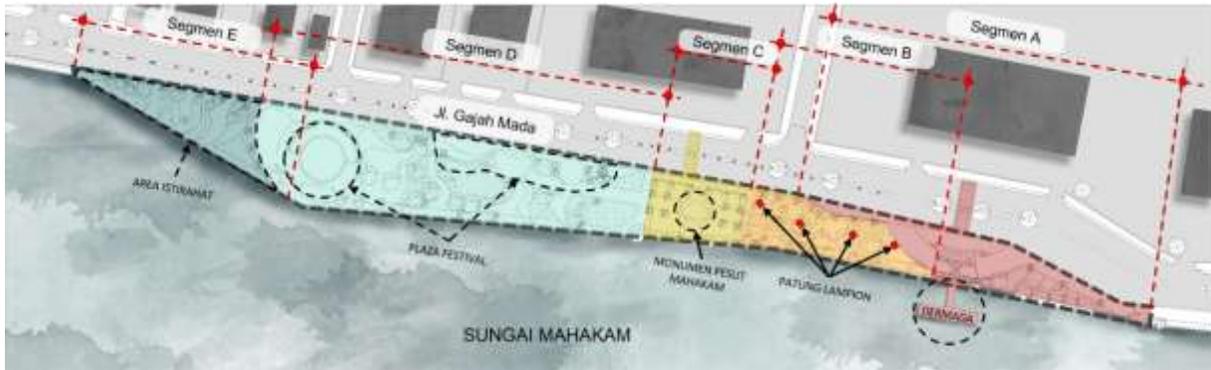
1. Segmen A: terdapat fasilitas dermaga.
2. Segmen B: terdapat fasilitas patung lampion.
3. Segmen C: terdapat fasilitas Monumen Pesut Mahakam

Gambar 1. Pembagian segmen pada lokasi penelitian

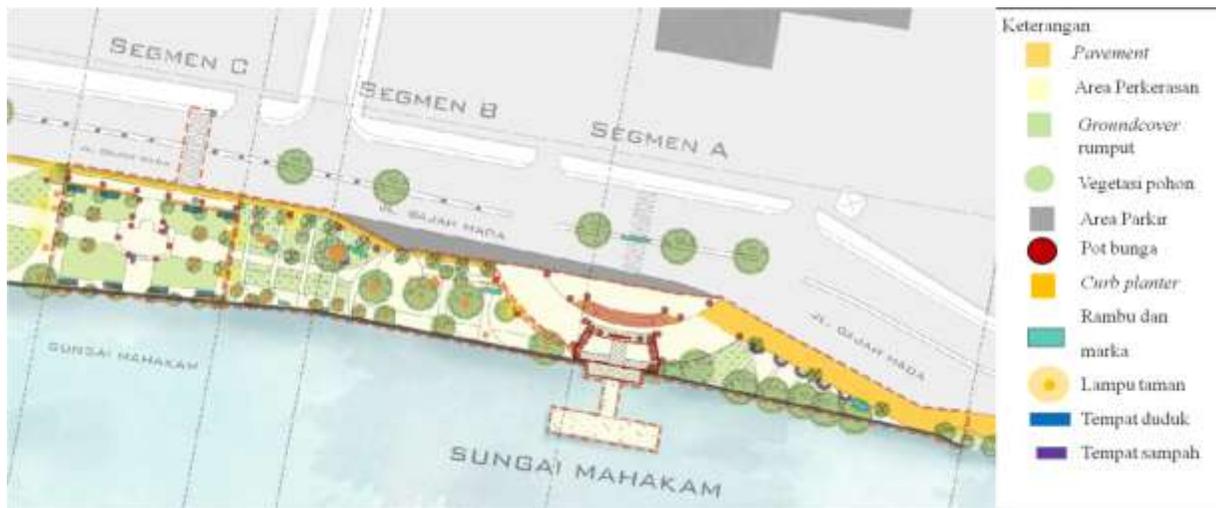
Gambar 2. Lingkungan fisik pada Taman Pesut

Berdasarkan hasil tinjauan lingkungan fisik, konfigurasi ruang pada segmen dipengaruhi oleh area atau ruang yang mendukung fasilitas utama.

- Pada segmen A dengan fasilitas utama dermaga, konfigurasi segmen terbentuk oleh area yang meliputi area penyeberangan jalan, pavement, passenger loading zone, parkir on-

street, foyer plaza, podium tengah, podium timur dan barat, area tempat duduk/istirahat. Segmen A ini berbatasan langsung dengan segmen B di sisi sebelah barat. Batas-batas segmen A banyak terbentuk oleh susunan vegetasi *planter* (antara segmen A dan B) dan perbedaan ketinggian lantai (antara segmen A dengan jalan raya).

- Pada segmen B dengan fasilitas utama taman lampion terbentuk oleh area pendukung lainnya berupa patung lampion, pavement, rute pedestrian, jogging track, point plaza. Batas-batas segmen B berupa susunan vegetasi *planter* dan perbedaan permukaan lantai baik antara segmen A maupun dengan segmen C.
- Pada Segmen C dengan fasilitas utama Monumen Pesut Mahakam, konfigurasi segmen terbentuk oleh area kolam air mancur, pavement, rute pedestrian, dan area tempat duduk. Permukaan lantai pada segmen C lebih tinggi dibandingkan dengan segmen lainnya, sehingga perbedaan tinggi tersebut mendefinisikan bentuk ruangnya.

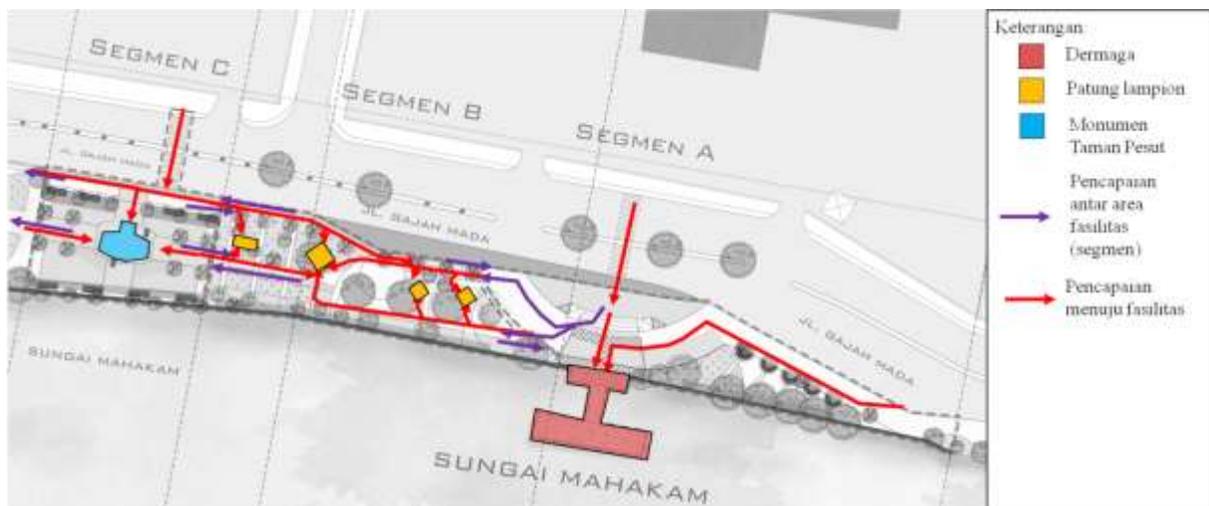
Gambar 3. Pencapaian pada Taman Pesut

Secara umum, pencapaian menuju Taman Pesut dari arah seberang jalan hanya bisa dilakukan dari 2 tempat, area penyeberangan jalan yang terdapat pada segmen A dan C, sehingga bagi pengunjung yang ingin menuju segmen B dari arah seberang jalan, harus melalui segmen A atau C. Begitu pula dengan pengunjung yang datang dari arah timur dan barat Taman Pesut. Mereka harus melalui *pavement* segmen A dan C. Jika dilihat secara garis besar, ini merupakan pencapaian tidak langsung yang membentuk memanjang dari arah Ake C.

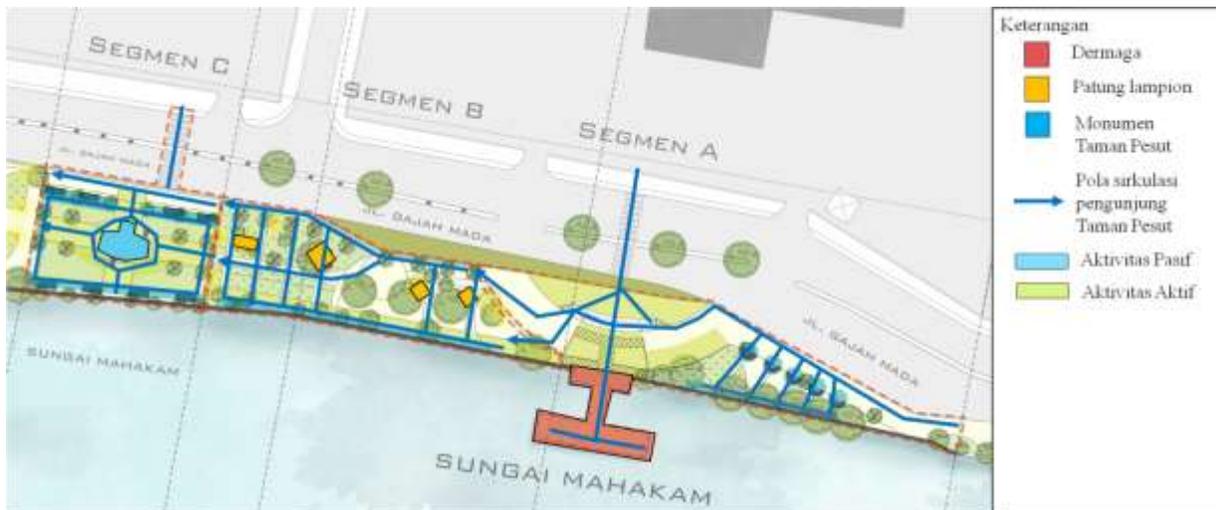
Gambar 4. Aktivitas dan sirkulasi pada Taman Pesut

Sedangkan mobilitas dan sirkulasi pada Taman Pesut banyak dipengaruhi oleh aktivitas aktif yang disebabkan karena fasilitas utama tiap segmen. Pada segmen A, mobilitas banyak dipengaruhi oleh kegiatan rekreasi pengunjung yang ingin menuju dermaga. Pada segmen B dipengaruhi oleh aktivitas aktif berolahraga dan berfoto-foto pada taman lampion. Sedangkan pada segmen C dipengaruhi oleh aktivitas rekreasi berupa jalan-jalan dan berfoto pada Monumen Pesut. Adapun faktor lain yang mempengaruhi mobilitas pengunjung adalah keinginan untuk beristirahat dan menikmati view yang banyak dilakukan pada sisi selatan taman berdekatan dengan turap beton yang merupakan pembatas anantara tepi sungai dan daratan.

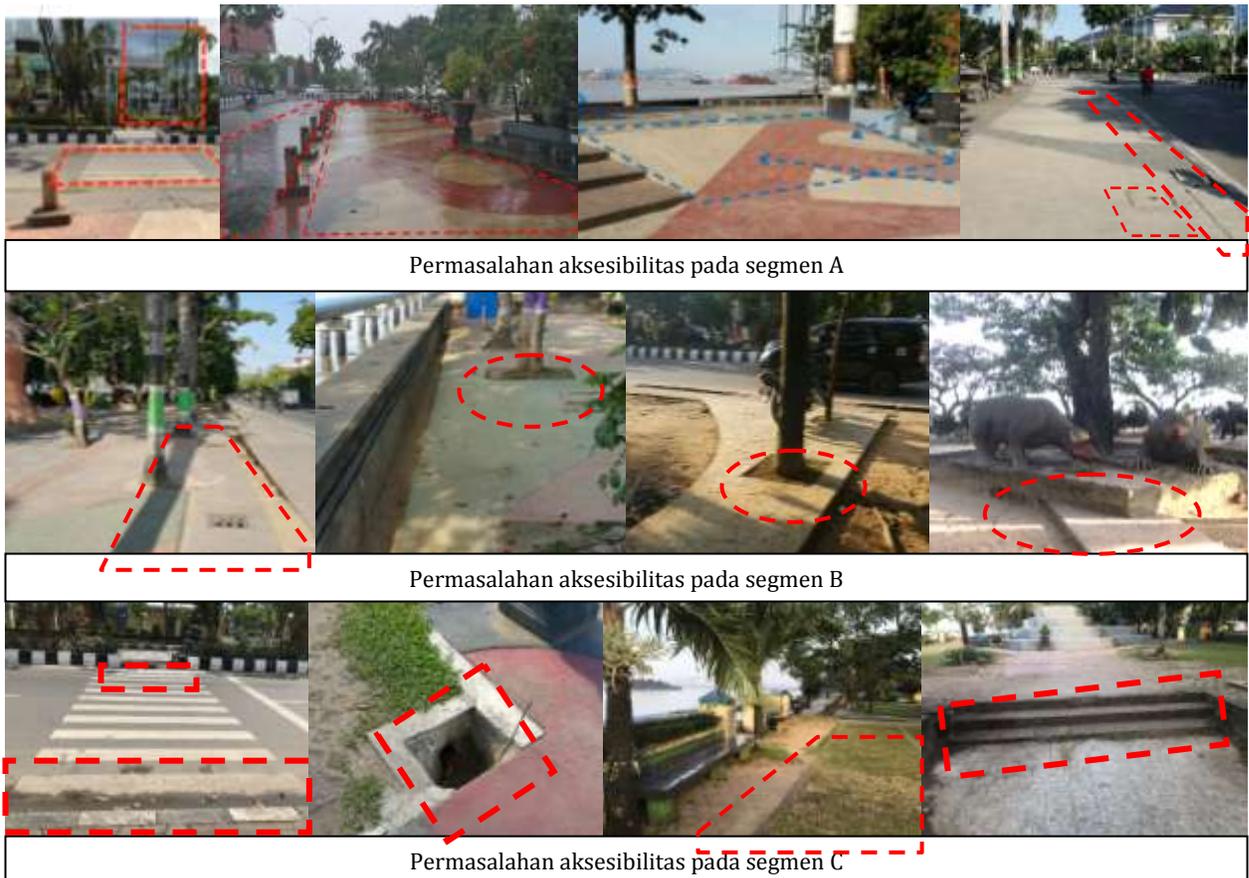
Segmen A	Segmen B	Segmen C
1. Area penyeberangan jalan 1 Belum terdapat curb ramp, terdapat perbedaan ketinggian pada median jalan, belum tersedia rambu dan jalur pemandu. 2. <i>Passenger loading zone</i> Dimensi ruang belum sesuai, belum tersedia jalur pemandu, rambu dan shelter.	1. <i>Pavement 2</i> Dimensi lebar untuk ruang sirkulasi terlalu kecil, terdapat hambatan berupa lubang bekas galian dan lubang kontrol, kurang tersedia <i>street furniture</i> lampu, tempat duduk dan tempat sampah, serta jalur pemandu dan rambu pengarah jalan.	1. Area penyeberangan jalan 2 Belum terdapat curb ramp, terdapat perbedaan ketinggian pada median jalan, belum tersedia rambu dan jalur pemandu. 2. <i>Pavement 3</i> Tepi pengaman tidak kontras, kurang tersedia <i>street furniture</i> lampu, tempat duduk dan tempat

<p>3. Area Parkir Belum tersedia ruang parkir yang memenuhi standar, belum tersedia jalur pemandu dan rambu.</p> <p>4. <i>Pavement</i> 1 Tepi pengaman tidak kontras, kurang tersedia <i>street furniture</i> lampu, tempat duduk dan tempat sampah, dan tidak tersedia jalur pemandu dan rambu informasi untuk mengarahkan jalan.</p> <p>5. Rute pedestrian 1 Tepi pengaman tidak kontras, kurang tersedia <i>street furniture</i> lampu, tempat duduk dan tempat sampah, dan tidak tersedia jalur pemandu dan rambu informasi untuk mengarahkan jalan.</p> <p>6. <i>Ramp</i> 1 &amp; 2 Kemiringan ramp terlalu curam, tidak terdapat handrail</p> <p>7. Tangga 1 Tidak terdapat nosing, handrail, pencahayaan pada anak tangga sebagai tanda bahaya, serta jalur pemandu yang mengarah ke tangga.</p>	<p>2. Rute Pedestrian 2 Terdapat banyak hambatan berupa <i>curb planter</i> yang menghalangi jalur sirkulasi, kurang tersedia <i>street furniture</i> lampu, tempat duduk dan tempat sampah, serta jalur pemandu dan rambu pengarah jalan.</p>	<p>sampah, dan tidak tersedia jalur pemandu dan rambu informasi untuk mengarahkan jalan.</p> <p>3. Rute pedestrian 3 Tepi pengaman tidak kontras, kurang tersedia <i>street furniture</i> lampu dan tempat sampah, dan tidak tersedia jalur pemandu dan rambu informasi untuk mengarahkan jalan.</p> <p>4. Tangga 2 Dimensi tinggi dan lebar anak tangga tidak seragam, tidak terdapat nosing, handrail, pencahayaan pada anak tangga sebagai tanda bahaya, serta jalur pemandu yang mengarah ke tangga.</p> <p>5. Tangga 3 Dimensi tinggi dan lebar anak tangga tidak seragam, tidak terdapat nosing, handrail, pencahayaan pada anak tangga sebagai tanda bahaya, serta jalur pemandu yang mengarah ke tangga.</p>

Gambar 5. Kondisi permasalahan aksesibilitas fisik pada Taman Pesut

Berdasarkan hasil audit aksesibilitas tersebut dapat diketahui bahwa permasalahan aksesibilitas tiap segmen kurang lebih sama. Pada *access route* sebagai tempat pejalan kaki, kurangnya elemen pendukung seperti jalur pemandu dan rambu untuk membantu penyandang disabilitas netra untuk mengarahkan jalan. Keberadaan *street furniture* seperti lampu taman, tempat duduk, dan tempat sampah yang juga mendukung mobilitas penyandang disabilitas juga masih sangat kurang.

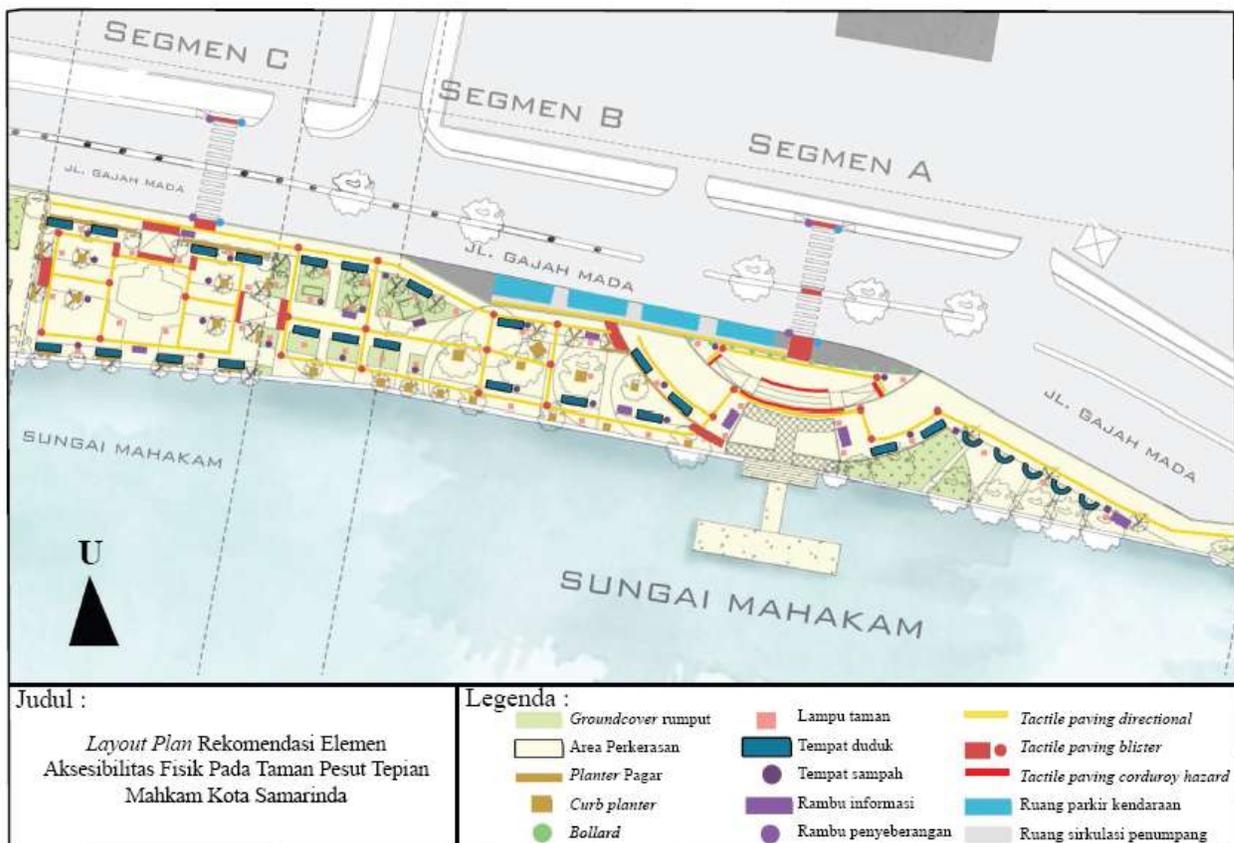
Gambar 5. *Layout plan* rekomendasi elemen aksesibilitas fisik pada Taman Pesut Tepian Mahakam Kota Samarinda

Pada area penyeberangan jalan 1 dan 2 kurang lebih memiliki permasalahan aksesibilitas yang sama, yaitu perbedaan ketinggian antara jalan raya dengan *pavement* dan median jalan sehingga menyulitkan pengguna kursi roda. Untuk itu dibutuhkan *curb ramp* pada pertemuan *pavement* dan zebra cross. Ketinggian median jalan juga diturunkan sehingga sama dengan jalan raya agar tidak terdapat hambatan. Perlu disediakan pula lampu penyeberangan yang dilengkapi audio dan visual untuk disabilitas netra dan rungu.

Pada *passenger loading zone* dan area parkir on-street, letaknya berdekatan sehingga sudah sesuai standar. Untuk dimensi lebar, area parkir sudah memenuhi standar dimensi parkir paralel yaitu 240x610 cm. Namun pada *passenger loading zone* membutuhkan kedalaman 360 cm. Sehingga solusi yang dapat diterapkan adalah mengambil sebagian area pada foyer plaza segmen A untuk menambah lebar area *passenger loading zone*. Kemudian perlu tersedia pula rambu penanda dan marka pada permukaan lantai parkir dan *passenger loading zone* untuk menandakan ruang parkir kendaraan dan ruang sirkulasi penumpang.

Secara garis besar permasalahan aksesibilitas pada Taman Pesut terdapat pada *access route* yaitu kurangnya pencahayaan, tempat duduk untuk penyandang disabilitas beristirahat, tempat sampah, serta rambu informasi untuk penyandang disabilitas netra dan runtu, *Street furniture* ini harus diletakkan berdekatan jalur sirkulasi pengunjung agar mudah dijangkau namun tidak menghalangi sirkulasi tersebut. Selain itu keberadaan jalur pemandu tidak dapat ditemukan pada Taman Pesut. Padahal disabilitas netra sangat bergantung pada jalur pemandu untuk bermobilitas. Untuk itu perlu ditambahkan jalur pemandu pada jalur pencapaian dan sirkulasi pengunjung secara kontinyu tanpa terputus. Jalur pemandu berupa *tactile paving directional* untuk menunjukkan arah dan *tactile paving blister* untuk tanda stop atau terdapat percabangan jalur. Sedangkan *tactile paving corduroy hazard* diletakkan pada area potensi bahaya seperti perbedaan ketinggian dan awalan akhiran tangga.

Begitu pula dengan tepi pengaman pada Taman Pesut. Tepi pengaman sisi selatan berupa turap beton dan sisi utara pada area *pavement* memiliki warna yang kurang kontras sehingga susah untuk diidentifikasi. Solusi yang dapat dilakukan adalah pada tepi pengaman *pavement*, warnanya dapat disamakan dengan tepi pengaman milik kawasan sekitar yaitu warna hitam dan putih. Sedangkan turap beton yang berwarna abu-abu kecoklatan, dapat diwarnai dengan warna merah atau kuning.

Untuk elemen aksesibilitas fisik sirkulasi vertikal seperti *ramp* dan tangga, umumnya memiliki lebar yang memenuhi standar. Namun untuk dimensi ketinggian, beberapa masih belum memenuhi standar sehingga akan menyulitkan penyandang disabilitas pengguna kruk dan walker serta kursi roda. Seperti pada *ramp* 1&2 segemen A, dimensi ketinggiannya adalah 44 cm dengan panjang 270 cm. Standar yang diperlukan untuk kemiringan agar tidak curam adalah 1:12, sehingga panjang yang dibutuhkan adalah 528 cm.

Selain itu tidak ditemukan *handrail* pada Taman Pesut. Padahal *handrail* sangat dibutuhkan terutama bagi penyandang disabilitas pengguna kruk dan walker sebagai pegangan agar tidak jatuh ketika menggunakan tangga atau *ramp*. Dibutuhkan pula pencahayaan terutama pada perbedaan ketinggian lantai pada tangga agar disabilitas netra buta sebagian dapat mengidentifikasi area potensi bahaya.
