# KARAKTER VISUAL FASADE BANGUNAN KOLONIAL BELANDA SDN DITOTRUNAN 1 LUMAJANG

Kata kunci: elemen visual, karakter visual, bangunan kolonial Belanda

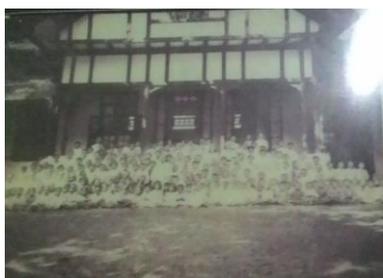
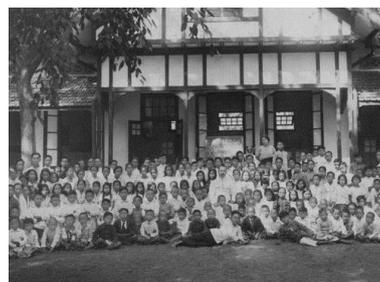
Gambar 1a. Sekolah Rakyat tahun 1915  
(Sumber: Arsip Perpus Lumajang)

Gambar 1b. Sekolah Rakyat tahun 1924  
(Sumber: Arsip Perpus Lumajang)

Hartono (2007:5) menjelaskan bahwa pada umumnya arsitektur transisi ini mempunyai bentuk denah yang hampir mirip dengan gaya arsitektur kolonial yang berkembang antara tahun 1870-1900 yaitu gaya arsitektur "Indische Empire". Beberapa elemen arsitektural yang digunakan pada masa *Indische Empire Style* seperti kolom yunani besar digantikan fungsinya oleh kolom kayu. Bentuk denah simetri antara sisi kanan dengan sisi kiri. Teras keliling pada denah masih digunakan untuk menghindari masuknya sinar matahari langsung dan tampias air hujan. Bentuk atap memakai atap perisai dengan penutup genting. Pada bagian atap terdapat hiasan/ornamen yang menimbulkan kesan mencolok (gambar 1a dan 1b).

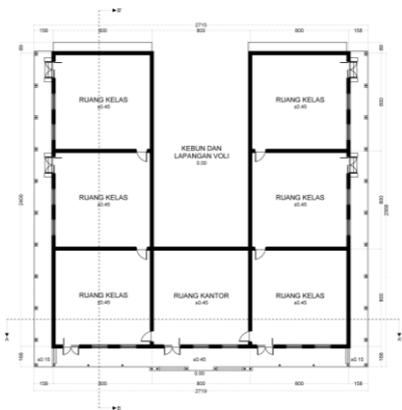
Gambar 2a. Denah SDN Ditortunan 1 tahun 1914

Fasade bangunan SDN Ditotrunan 1 Lumajang telah mengalami beberapa perubahan, namun perubahan yang terjadi dapat diidentifikasi sehingga dapat diketahui wujud fasade asli bangunan. Perubahan yang paling banyak terjadi terletak pada fasade sisi utara dan selatan, hal ini dikarenakan oleh perubahan denah bangunan. Pada awal tahun 1999 terjadi perubahan dan penambahan fungsi ruang. Terdapat penambahan fungsi ruang baru pada daerah kosong yang mulanya difungsikan sebagai ruang terbuka. Penambahan ruang pada lantai 2 antara lain yaitu ruang laboratorium bahasa dan laboratorium sains. Penambahan ruang ini berpengaruh pada bentukan denah berubah menjadi persegi sama sisi dan tidak lagi muncul karakter denah yang berbentuk letter-u. (Gambar 2a, 2b dan 2c).

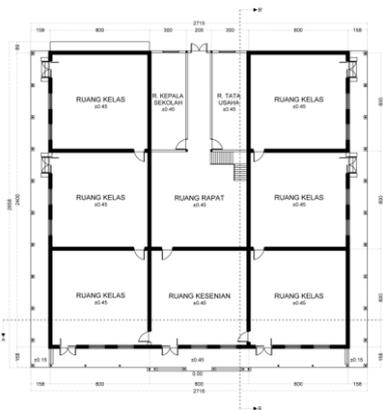
Gambar 2b. Denah Lantai 1 SDN Ditortunan 1 tahun 2016

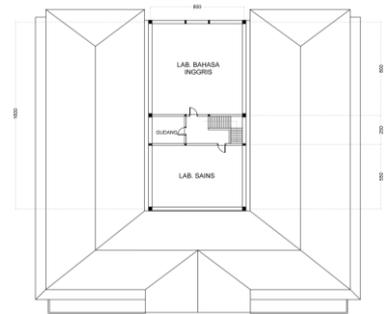
Gambar 2c. Denah Lantai 2 SDN Ditotrunan 1 tahun 2016

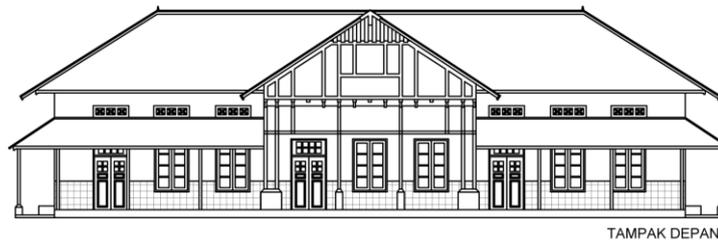
Gambar 3a. Tampak depan SDN Ditotrunan 1 Lumajang tahun 2016

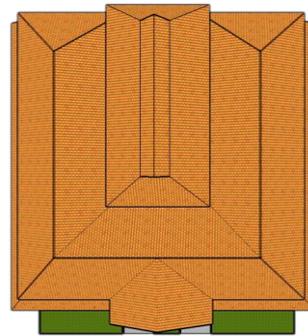
Gambar 4b. Bentuk atap SDN Ditotrunan 1 Lumajang tahun 2016

- Atap  
Bentukan atap yang digunakan pada bangunan ini merupakan atap perisai. Material yang digunakan pada penutup atap, yaitu genting dengan material tanah liat yang berwarna merah bata. Pada awal tahun 1999 terjadi penambahan ruang dan lantai

pada bagian void bangunan. Sehingga tatanan atap berubah, namun banyak mempengaruhi bentuk fasade atap yang ada sebelumnya (Gambar 4a dan 4b)

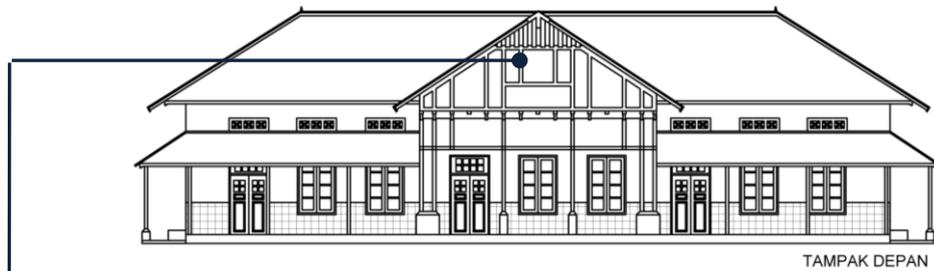
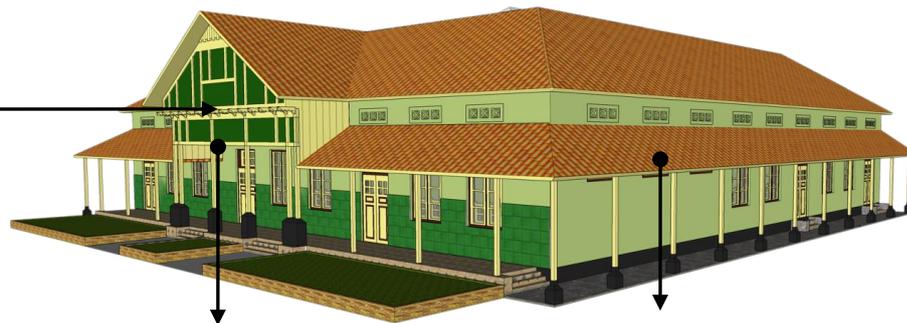
Konstruksi atap pada SDN Ditotrunan 1 Lumajang terdiri dari dua bagian atap. Yaitu atap utama yang melindungi bagian bangunan dan atap yang mengelilingi selasar/teras bangunan

Bagian depan bangunan memakai pelana. Pada atap pelana di penuhi dengan ornamen kayu yang simetris sehingga menimbulkan kesan yang menjadikan bangunan lebih mencolok dengan bangunan disekitarnya.

Teras/serambi yang mengelilingi bangunan dilindungi oleh atap yang tingginya lebih pendek dari atap utama. Atap ini disangga oleh kolom kayu.

Gambar 5. Bentuk atap bagian depan dan serambi SDN Ditotrunan 1 Lumajang tahun 2016

Elemen atap ini merupakan salah satu elemen pembentuk fasade yang penting keberadaannya dan merupakan penguat dari karakter bangunan SDN Ditotrunan 1 Lumajang karena dalam komposisi fasade. Pada bagian gavel depan atap ditemukan banyak ornamen yang membentuk kesan monumental dan gigantis (Gambar 5).

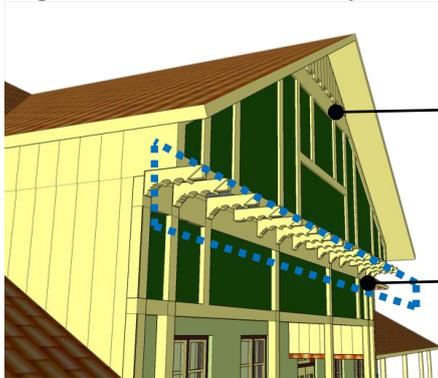
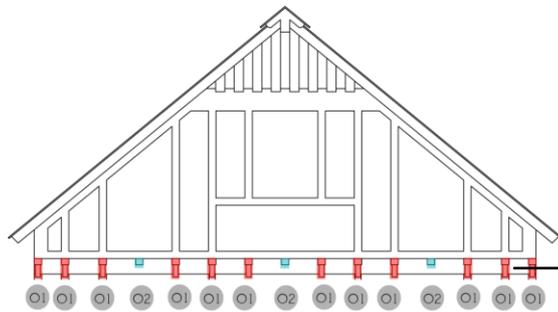
Pada bagian atas gavel terdapat perulangan perulangan garis vertikal yang tegas.

Pada bagian bawah gavel terdapat ornamen kayu yang disusun secara berulang searah garis vertikal.

Terdapat dua macam ornamen kayu yang terletak pada bagian bawah gavel.

Ornamen kayu diletakkan secara berjajar dengan jarak antara ornamen 01 pertama pada tiap sisi luarnya dengan ornamen 01 selanjutnya yaitu 32 cm. Sedangkan jarak sisanya antara ornamen satu dengan ornamen lain yaitu 50cm. Sehingga dapat disimpulkan jarak antar ornamen memiliki irama a-b-b-b-b-b-b-b-b-b-b-b-b-b-a.

Ornamen 01 dan 02 memiliki bentuk yang hampir sama. Yang membedakan hanya pada ornamen 01 terdapat penyangga pada bagian bawah.

Gambar 6. Detail ornamen atap

- Ornamen pada atap  
Terdapat ornamen kayu pada bagian *gavel* bangunan. Ornamen pada bagian *gavel* ini merupakan permainan geometri sederhana yang berulang dan simetris antara bagian kanan dan kiri (Gambar 6).

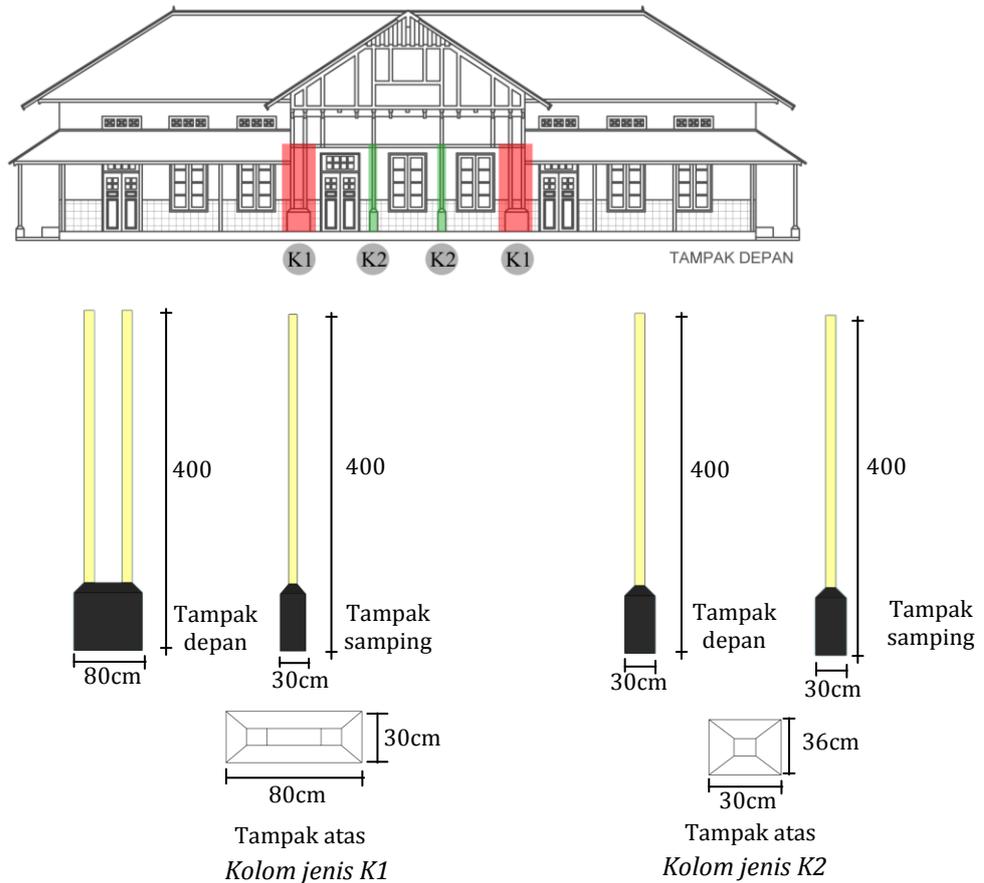
Pada bagian teras depan bangunan terdapat dua macam kolom penyangga. Kolom penyangga *gavel* depan memiliki ukuran yang sedikit lebih besar jika dibanding dengan ukuran kolom penyangga lainnya (Gambar 8).

Gambar 8. Perletakan kolom penyangga pada *gavel*

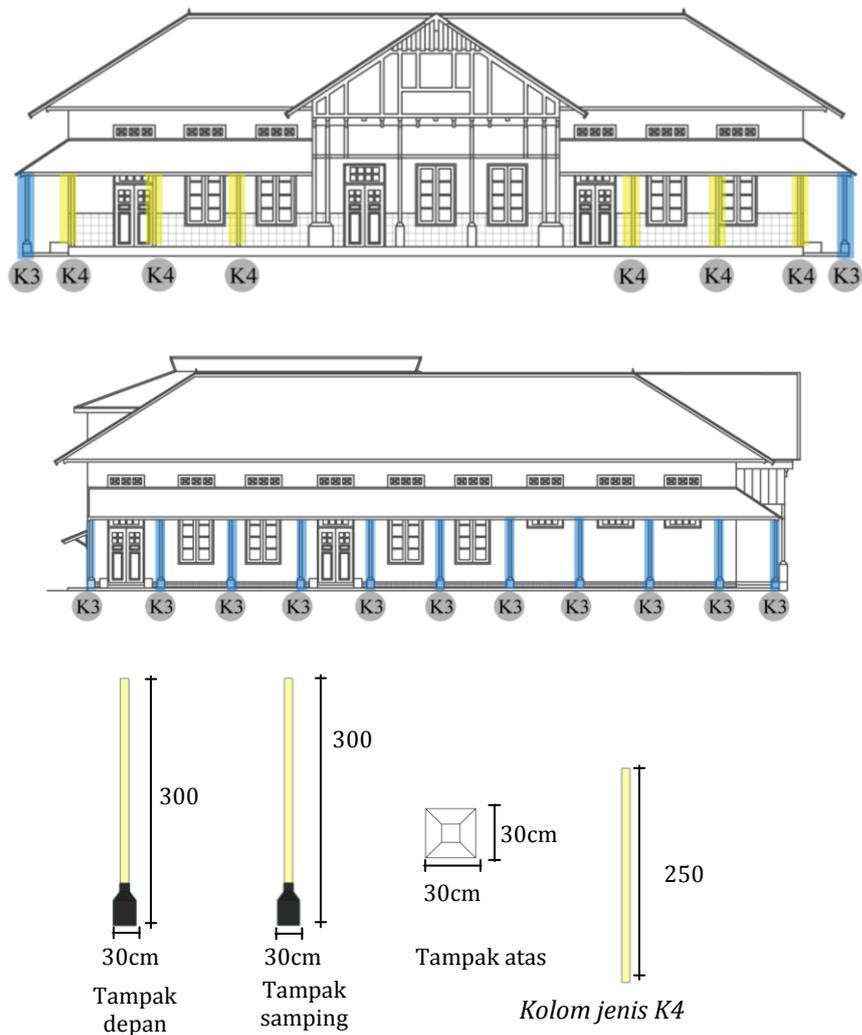
Kolom yang mengelilingi teras bangunan terdapat dua macam. Kolom yang terletak di depan bangunan tidak memiliki pondasi seperti kolom K1 dan K2 (Gambar 9).

Pada kolom penyangga atap serambi sebelah barat dan timur hanya terdiri dari 1 macam, yaitu K4. Masing-masing terdapat 11 kolom K4 yang menyangga atap serambi sebelah barat dan timur.

Gambar 9. Perletakan kolom penyangga serambi/teras pada bagian samping dan depan bangunan

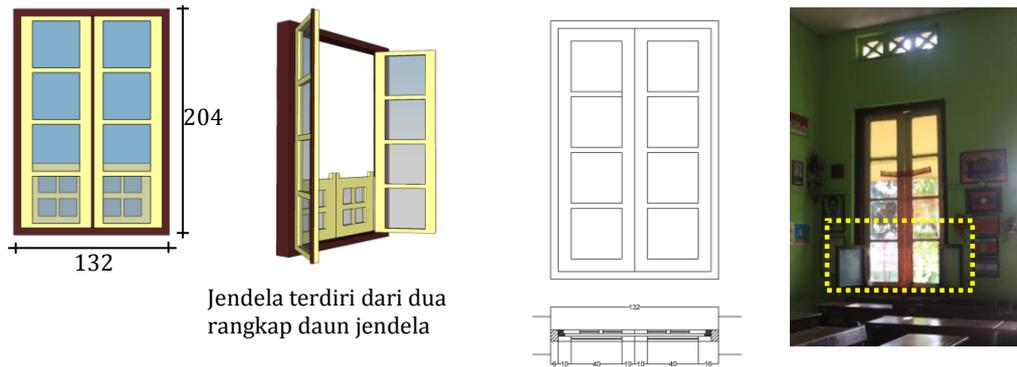
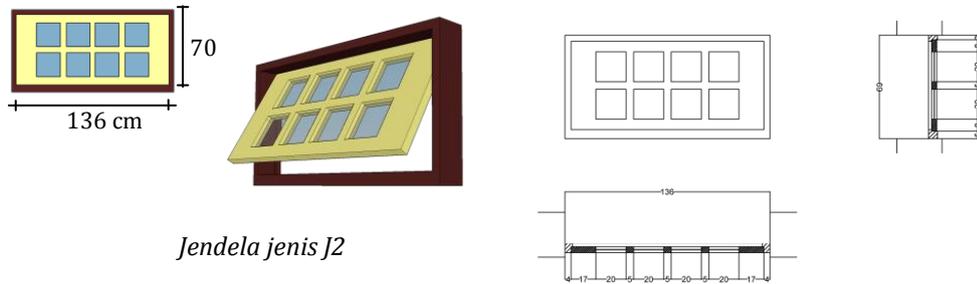
Jendela terdiri dari dua rangkap daun jendela

Perubahan material pada jendela rangkap kedua yang berukuran lebih kecil. Material tidak lagi memakai kayu melainkan material aluminium berwarna hitam

Gambar 10. Jenis jendela J1 dan J2 yang sudah berusia lebih dari 50

Bentuk jendela pada bangunan SDN Ditotrunan 1 Lumajang berukuran besar. Berbentuk persegi panjang dan terbuat dari material kayu. Terdapat 2 jenis jendela yang terdapat pada bangunan ini. Pada bangunan SDN Ditotrunan 1 Lumajang terdapat 4 macam jenis jendela eksterior yaitu J1, J2, J3 dan J4. Jendela jenis J1 dan J2 merupakan elemen asli dari bangunan yang sudah ada keberadaannya semenjak tahun 1914 dan sudah berusia 102 tahun. Jenis J1 dan J2 ini layak untuk dilestarikan keberadaannya karena sesuai dengan persyaratan bangunan cagar budaya yaitu sudah berusia diatas 50 tahun (Gambar 10).

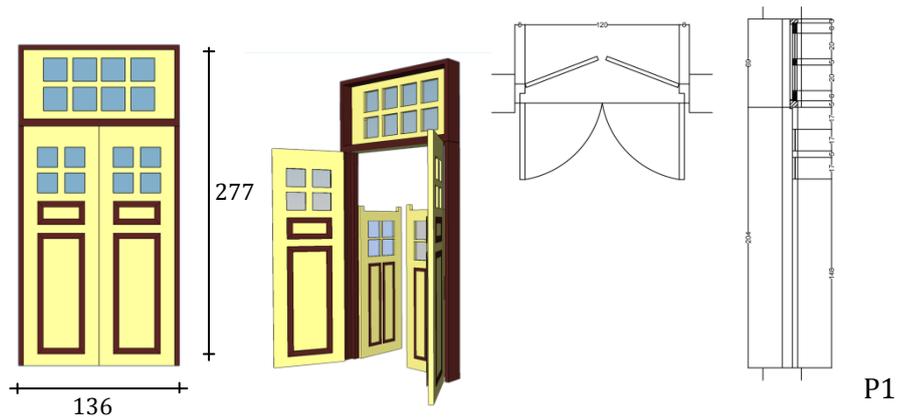
Gambar 12. Jenis pintu P1

Dipakai pada hampir seluruh ruangan pada bangunan. Pintu terbuat dari material kayu yang diberi cat warna kuning dan coklat. Terdapat material kaca pada Daun pintu merupakan daun pintu rangkap/dua lapis. Pada daun pintu lapis kedua memiliki ukuran yang lebih kecil.

Terdapat 2 macam jenis pintu eksterior yaitu P1 dan P2. Pintu dengan jenis P1 merupakan elemen asli dari bangunan yang sudah ada keberadaanya semenjak tahun 1914 dan sudah berusia 102 tahun. (Gambar 12).

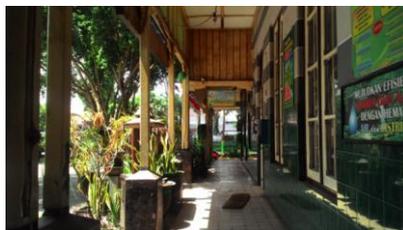
Di sepanjang teras depan bangunan material lantai yang digunakan yaitu tegel warna krem. Material lantai pada bagian ini belum pernah berubah

Terdapat motif sederhana pada bagian tegel. Motif yang ditimbulkan oleh bentuk yang tegas

Gambar 13. Lantai eksterior bangunan

Lantai pada bagian luar bangunan terbagi menjadi dua bagian. Bagian yang pertama lantai memakai material tegel berukuran 20x20cm dengan motif sederhana. Lantai yang memakai material tegel ini hanya terdapat pada teras bagian depan bangunan. Pada teras bagian samping bangunan lantai tidak memakai material tegel melainkan hanya dipleset semen biasa (Gambar 13).
