# **Sistem Proteksi Kebakaran Pada Gedung Perkantoran Krakatau Steel Jakarta**

## **ABSTRAK**

Gedung Perkantoran Krakatau Steel Jakarta merupakan gedung yang didalamnya terdapat banyak aktifitas bisnis PT Krakatau Steel dan perusahaan lain. Gedung ini mengalami renovasi dan penambahan lantai untuk menunjang aktifitas didalamnya. Mengingat gedung ini merupakan tempat aktifitas bisnis maka perlu sistem proteksi kebakaran yang layak pada gedung untuk meminimalisir dari bahayanya bencana kebakaran. Penelitian dilakukan dengan mengevaluasi sistem proteksi kebakaran yang diterapkan pada Gedung. Dalam mengevaluasi system proteksi kebakaran gedung menggunakan acuan Pemeriksaan Keselamatan Kebakaran Bangunan Gedung (Pd-T-112005-C) yang mendasarkan pada yaitu sumber air, sarana penyelamatan, sistem proteksi kebakaran pasif dan sistem proteksi kebakaran aktif. Observasi pada objek dilakukan untuk mengetahui kondisi eksisting sistem proteksi. Data dikaji dengan refrensi dan berbagai standart yang berlaku (SNI). Nilai keandalan sistem proteksi kebakaran Gedung adalah 70.20 dari 100, sebagian sistem proteksi kebakaran sudah layak, namun didapat beberapa komponen harus ditingkatkan meliputi jal

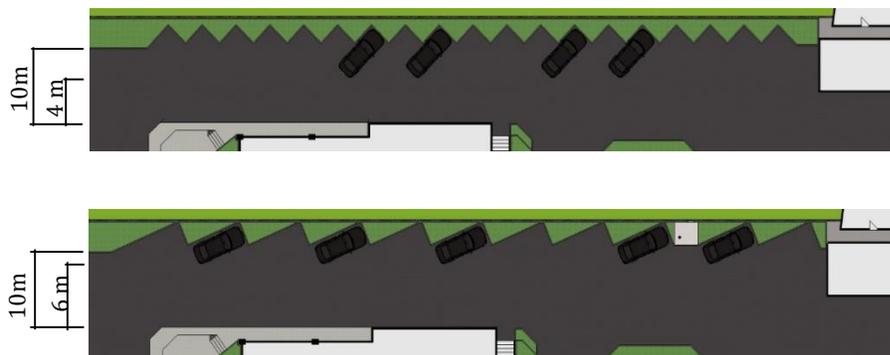
Gambar 1. Rekomendasi parkir pada area utara

Jalan lingkungan pada area parkir sisi utara terhalang oleh parkir mobil dengan sehingga menjadi sisa 4,75 m untuk sirkulasi kendaraan. Solusinya adalah merubah kemiringan pada area parkir dari  $45^{\circ}$  menjadi  $24^{\circ}$ . Rekomendasi ini dilakukan untuk memaksimalkan jalan lingkungan pada bangunan untuk mendapat lebar 6 meter seperti pada gambar 2. Dengan merubah kemiringan parkir menjadi  $24^{\circ}$ , sirkulasi pada bagian utara bangunan menjadi 6 meter dan sesuai dengan peraturan yaitu minimal 6 meter.

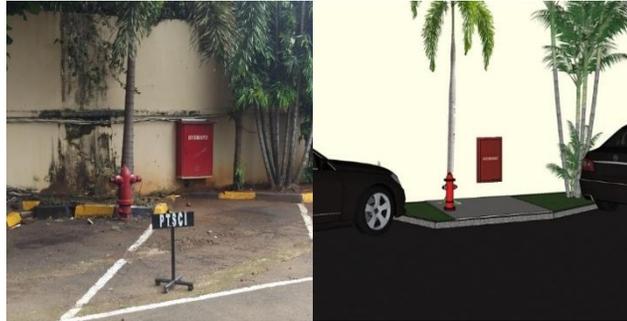
Gambar 2. Rekomendasi hidran halaman C

Hidran halaman pada hidran C lokasi penempatannya berada di belakang area parkir mobil, sehingga pada saat mobil yang sedang parkir akan mempersulit untuk

menjangkaunya karena terhalang mobil yang sedang parkir. Solusi untuk peletakan hidran ini yaitu dengan memberi perkerasan untuk hidran agar mudah dijangkau dan tidak terhalang oleh mobil pada saat parkir. Perubahan yang dilakukan dapat dilihat pada gambar 2.

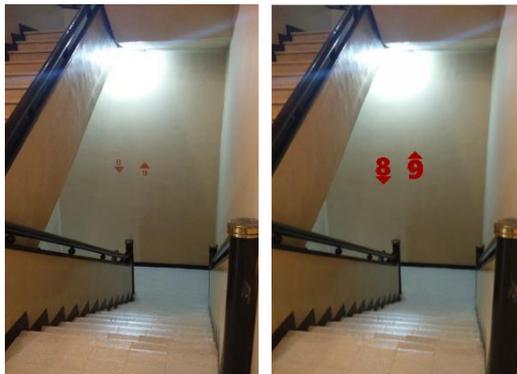
Gambar 3. Rekomendasi penulisan petunjuk tangga

Petunjuk yang tersedia pada tangganya berupa tulisan yang menunjukan lantai dengan ukuran kecil. Solusi yang diberikan adalah mengganti dengan angka yang lebih besar sesuai dengan Permen PU 26 2008 yaitu petunjuk huruf memiliki ketinggian minimum 12cm. Perubahan yang dilakukan seperti gambar 3.

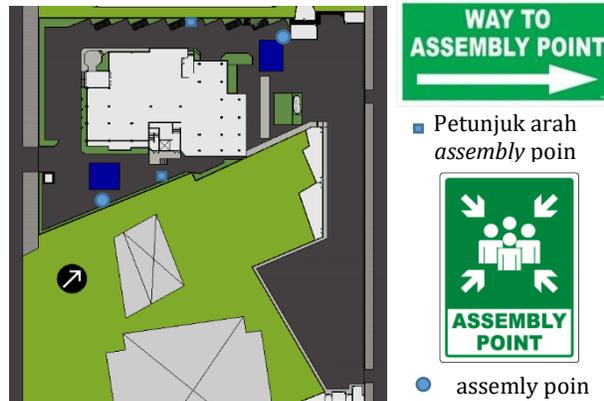
Gambar 4. Lokasi assembly poin dan petunjuknya

*Assembly point* belum tersedia pada gedung, solusinya diperlukan penambahan berdasarkan syarat yaitu harus memiliki luasan 30m<sup>2</sup>/orang dan dapat menampung seluruh penghuni. Perhitungannya adalah berikut:

Berdasarkan hasil perhitungan ini luasan *assembly point* yang diperlukan untuk adalah 150m<sup>2</sup>. Karena Gedung ini memiliki 2 pintu exit, maka total untuk masing-masing *assembly point* pada tiap exit adalah 75m<sup>2</sup> dari luas total dibagi 2. Peletakan *assembly point* NFPA 101 *Life Safety Code* dan Kepmen PU No. 10 Tahun 2000 persyaratan pada *assembly point* adalah terhindar dari api, asap dan fumes, cukup untuk menampung penghuni, dapat dijangkau dengan waktu seminimal mungkin dan pencapaiannya mudah, dan lokasi berupa jalan atau ruang terbuka. Maka peletakannya berada seperti pada gambar 4.

Lokasi *assembly point* berada pada lingkaran berwarna biru dengan luasan masing-masing lebih dari 75m<sup>2</sup> dan pemberian petunjuk arah *assembly point* pada gambar 5 ditunjukkan dengan kotak berwarna biru untuk mempermudah para penghuni dalam menyelamatkan diri. Pemberian petunjuk arah *assembly point* diletakan dekat area *assembly point* yang langsung terlihat dari pintu keluar. Jarak dari pintu keluar bangunan menuju *assembly point* adalah 25m.

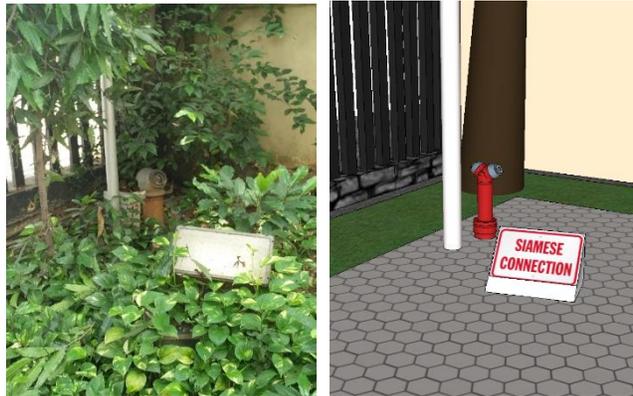
Gambar 5. Rekomendasi seames connection

Sudah tersedia *siames connection*, namun warnanya tidak mencolok dan tertutupi oleh banyak vegetasi. Penanda *siames connection* juga sudah pudar dan terhalang oleh vegetasi. Solusinya, *siames connection* diberikan warna terang dan dibersihkan dari vegetasi yang menghalangi, begitu juga pada petanda *siames connection* perlu dibersihkan dari vegetasi yang menghalangi dan diberikan tanda baru yang jelas. Pada dasar *siames connection* diberikan perkerasan untuk mempermudah dalam menjangkau dan juga memberi pembeda pada area peletakannya. Perubahan dapat dilihat pada gambar 5.

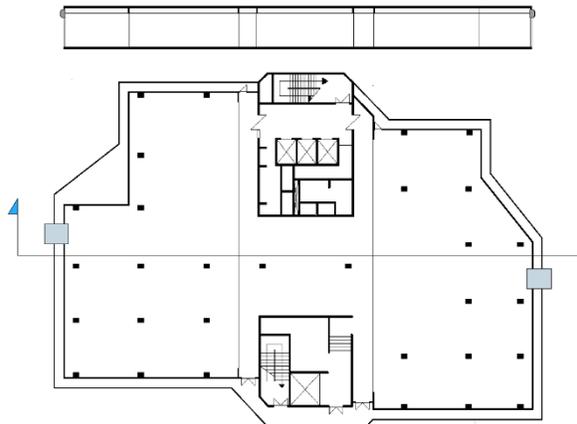
Gambar 6. Rekomendasi alat pembuangan asap

Alat pembuangan asap pada gedung belum terpasang. Solusinya menambahkan alat hisapnya berupa fan pada bagian sisi bangunan yang terhubung pada instalasi listrik darurat dan bekerja secara otomatis mengikuti alat deteksi kebakaran pada gedung. Untuk skema peletakan alat seperti gambar 6.

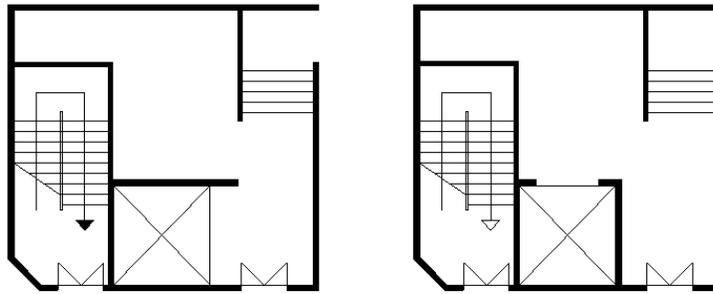
Gambar 7. Rekomendasi shaft kebakaran

Pada gedung tidak terdapat lift kebaran khusus. Namun bila melihat dari suplai listrik, ketahanan struktur, dan lokasinya, lift barang pada bangnan dapat dijadikan juga sebagai lift kebakaran dengan memodifikasi lift. Solusinya ada beberapa hal yang perlu ditambahkan pada lift ini diantaranya, dapat bekerja pada saat terjadinya kebakaran dan dapat dikendalikan oleh petugas kebakaran untuk kepentingan dalam memadamkan api maupun mengevakuasi, dengan demikian lift perlu dimodifikasi dari sistem liftnya sendiri. Pada bangunan ini niminal memiliki 1 buah shaft kebakran yang berisi 1 buah lift kebakaran, 1 tangga darurat, dan 1 lobby lift. Dari hal ini maka pada bagian area pada lift barang didesain ulang sebagai area shaft kebakaran seperti gambar 7.

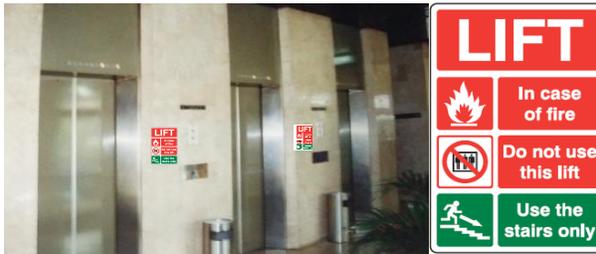
Gambar 8. Rekomendasi lift kebakaran

Dengan merubah arah bukaan lift maka bangunan ini memiliki sebuah shaft kebakaran yang sebagai mana terdapat dalam peraturan. Untuk lift penumpang perlu ditambahkan penanda untuk tidak menggunakan lift pada saat kebakaran seperti pada gambar 8. Penanda ini menghindari penghuni yang panik pada saat kebakaran dan masuk kedalam lift.
