# Evaluasi Sistem Proteksi Kebakaran pada Gedung Rektorat Universitas Brawijaya Malang

Hanna Hartanto<sup>1</sup> dan Heru Sufianto<sup>2</sup>

<sup>1</sup> Mahasiswa Program Sarjana Arsitektur, Jurusan Arsitektur, Fakultas Teknik, Universitas Brawijaya

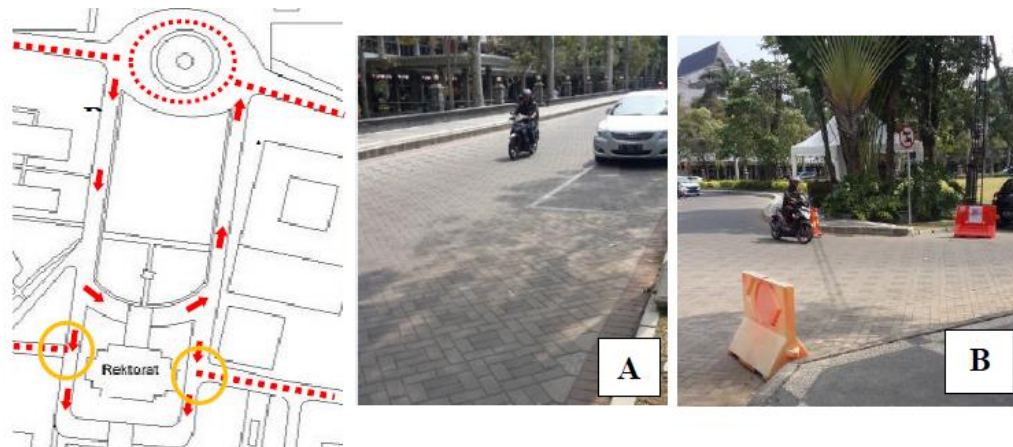
Gambar 2. Perkerasan dan Layout Jalan Lingkungan

Pada lingkungan Gedung Rektorat terdapat jalan lingkungan yang sehari-harinya digunakan sebagai area sirkulasi bagi kendaraan roda empat maupun kendaraan roda dua dan sebagai tempat parkir on street yang didominasi kendaraan roda empat. Perkerasan pada jalan lingkungan Gedung Rektorat yang menggunakan material paving stone sudah sesuai dengan kriteria Permen PU no 26 tahun 2008 sehingga layak untuk digunakan sebagai sirkulasi kendaraan pemadam kebakaran. Selain perkerasan jalan, layout jalan lingkungan yang sistemnya menerus memudahkan kendaraan pemadam kebakaran melakukan sirkulasi dan maneuver putar balik.

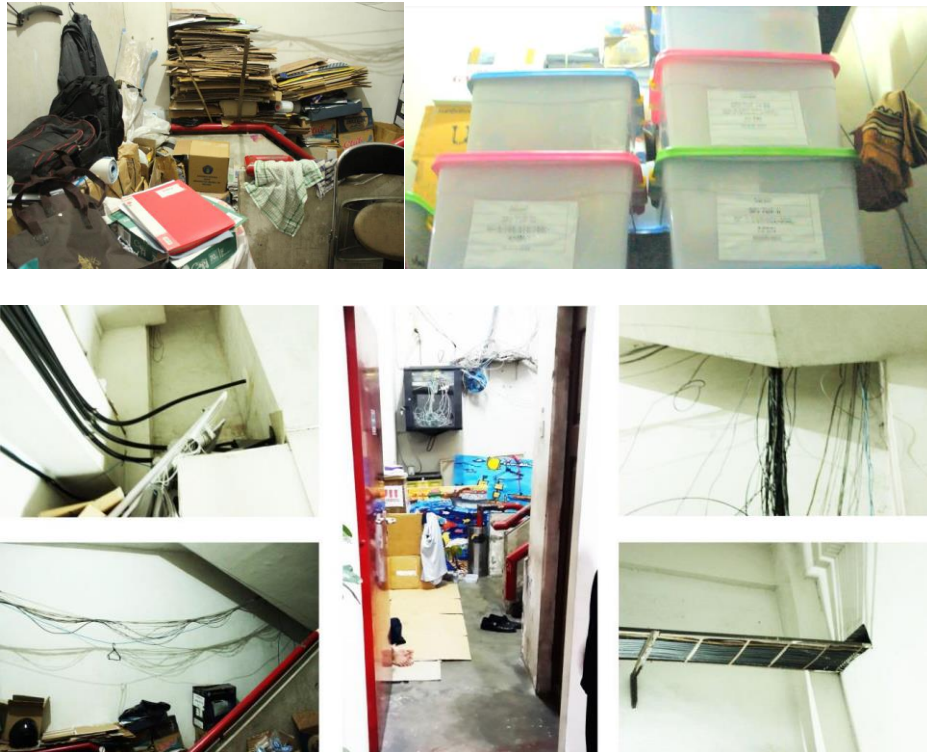
Eksit terlindung merupakan sarana penyelamatan yang penting dalam bangunan tinggi seperti Gedung Rektorat. Pada eksisting, eksit terlindung mengalami perubahan fungsi menjadi ruang penyimpanan dan utilitas.

Pada gambar berikut terlihat beragam barang-barang yang tidak terpakai seperti kardus bekas dan perabot yang telah rusak disimpan didalam ruang eksit terlindung yang mengakibatkan terblokirnya jalur evakuasi, akhirnya proses evakuasi harus menggunakan tangga umum yang tidak terlindung dari bahaya kebakaran.

Gambar 8. Kondisi Ruang Eksit Terlindung yang Berubah Fungsi

1. penambahan eksit terlindung, karena jumlah eksit terlindung eksisting kurang untuk menampung kapasitas penghuni
2. mengembalikan fungsi dari eksit terlindung, sebagai sarana penyelamatan
3. melengkapi elemen-elemen eksit terlindung yang belum sesuai dengan standar
4. sebaiknya disediakan ruang atau bangunan arsip dan bangunan penyimpanan tersendiri yang mewadahi seluruh arsip-arsip Universitas Brawijaya untuk mencegah terjadinya perubahan fungsi eksit terlindung menjadi ruang penyimpanan ataupun dapat melakukan perubahan penyimpanan arsip dari yang bersifat *hard file* beralih ke *soft file*.
