# Keamanan dan Kenyamanan Fisik Pejalan Kaki di Kawasan Pedagang Kaki Lima Simpang Lima Semarang

Kata kunci: keamanan, kenyamanan, jalur pejalan kaki, pedagang kaki lima

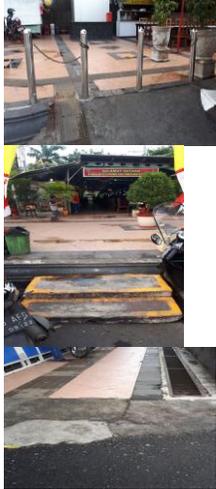
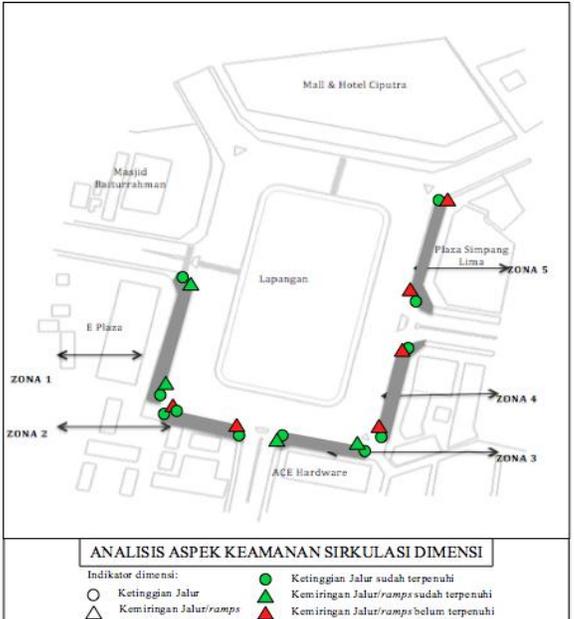
<p style="text-align: center;"><b>Keamanan sirkulasi dimensi (ketinggian dan kemiringan jalur)</b></p>

<p style="text-align: center;"><b>ANALISIS ASPEK KEAMANAN SIRKULASI DIMENSI</b></p> <p>Indikator dimensi:</p> <ul style="list-style-type: none"> <li>○ Ketinggian Jalur</li> <li>△ Kemiringan Jalur/ramps</li> <li>● Ketinggian Jalur sudah terpenuhi</li> <li>▲ Kemiringan Jalur/ramps sudah terpenuhi</li> <li>▲ Kemiringan Jalur/ramps belum terpenuhi</li> </ul>	<p>Menurut Permen PU No.30 tahun 2006 mengenai jalur pejalan kaki, merupakan ruang yang diperlukan untuk berjalan, berdiri dan beraktivitas lain yang dihitung berdasarkan dimensi tubuh manusia dan bentuk ruang. Salah satu persyaratan teknis nya harus terdapat kemiringan jalur untuk pencapaian. Namun, pada kondisi aktual, di kawasan ini segi kemiringannya dinilai kurang aman karena pada beberapa zona tidak terdapat <i>ramps</i>. Juga dari hasil masukan kuesioner responden merasa "<b>kurang aman</b>" pada indikator kemiringan jalur juga melalui wawancara bahwa mereka membutuhkan adanya <i>ramps</i>, pada tiap zona.</p>

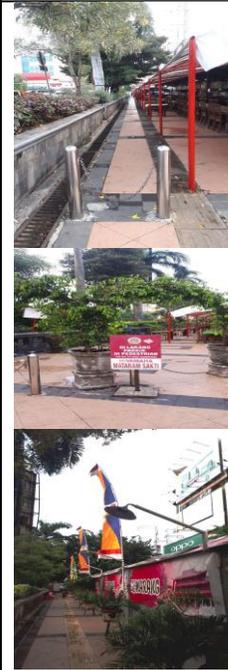
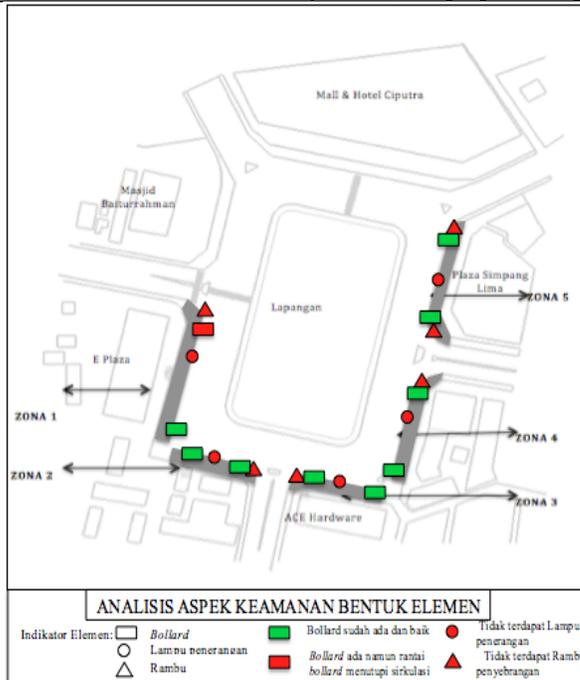
**Keamanan bentuk elemen (*bollard*, lampu penerangan, dan rambu)**

Berdasarkan teori Rustam Hakim (2003) dan Permen PU no. 30 tahun 2006 mengenai elemen bentuk dan penerangan terhadap keamanan, harus disesuaikan dengan apa yang dibutuhkan, kemudian mengenai pentingnya rambu pada jalur pedestrian juga ketentuan *bollard*/pembatas terhadap keamanan ini berdasarkan standar Direktorat Bina Teknik (1995). Juga ditambah masukan responden melalui hasil kuesioner yaitu "**kurang aman**" pada indikator lampu penerangan dan rambu serta dari hasil wawancara bahwa responden membutuhkan keamanan dari segi elemen yang dirasa kurang yaitu penerangan di malam hari dan rambu.

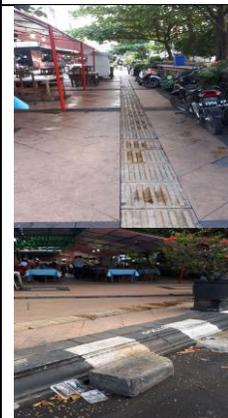
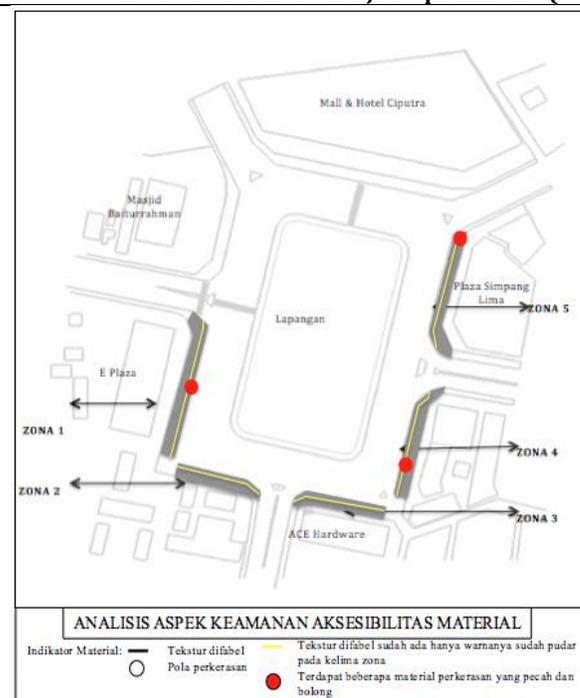
**Keamanan aksesibilitas jalur pedestrian (material)**

Berdasarkan teori Unterman (1984) mengenai keamanan pejalan kaki perwujudannya dengan struktur, tekstur, pola perkerasan, berdasarkan teori Rustam Hakim (2003) Keamanan yang dimaksud merupakan kekuatan konstruksi jalur, kejelasan fungsi kawasan dan bentuk ruang sekeliling jalur. Kemudian berdasarkan permen PU No. 30 tahun 2006 dan peraturan daerah kota Semarang no. 14 tahun 2011-2031 mengenai penataan jalur pejalan kaki. Berdasarkan hasil kuesioner responden merasa "**cukup aman**" untuk material namun masih ada beberapa permukaan berlubang yang sangat penting diperhatikan. Juga masukan dari wawancara responden bahwa mereka terganggu dengan kondisi perkerasan berlubang tsb.

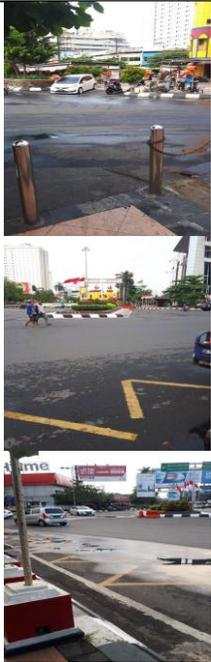
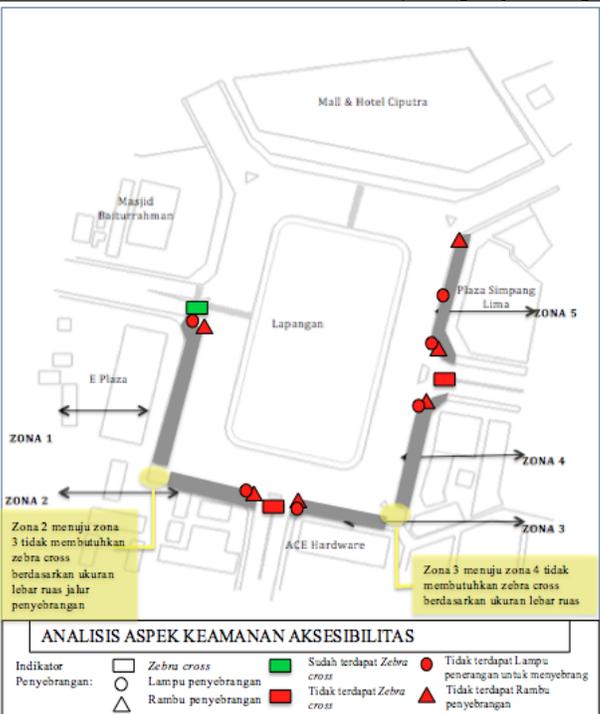
<p style="text-align: center;"><b>Keamanan aksesibilitas jalur penyebrangan</b></p>

<p><b>ANALISIS ASPEK KEAMANAN AKSESIBILITAS</b></p> <table border="1" data-bbox="487 934 1071 997"> <tr> <td>Indikator</td> <td>□ Zebra cross</td> <td>■ Sudah terdapat Zebra cross</td> <td>● Tidak terdapat Lampu penerangan untuk menyebrang</td> </tr> <tr> <td>Penyebrangan:</td> <td>○ Lampu penyebrangan</td> <td>■ Tidak terdapat Zebra cross</td> <td>▲ Tidak terdapat Rambu penyebrangan</td> </tr> </table> <p>Zona 2 menuju zona 3 tidak membutuhkan zebra cross berdasarkan ukuran lebar ruas jalur penyebrangan</p> <p>Zona 3 menuju zona 4 tidak membutuhkan zebra cross berdasarkan ukuran lebar ruas</p>	Indikator	□ Zebra cross	■ Sudah terdapat Zebra cross	● Tidak terdapat Lampu penerangan untuk menyebrang	Penyebrangan:	○ Lampu penyebrangan	■ Tidak terdapat Zebra cross	▲ Tidak terdapat Rambu penyebrangan	<p>Berdasarkan Permen PU No. 30 tahun 2006, dan teori Untermann (1984) mengenai keamanan pejalan kaki untuk menyebrang. Sedangkan dalam keadaan aktualnya, zebra cross antar pedestrian hanya terdapat pada zona 1 menuju zona 2 pada jalan Pandanaran yang menghubungkan antara masjid Baiturrahman dan E-plaza. Juga terdapat jembatan penyebrangan pada jalan A. Yani yang menghubungkan zona 5 dan zona 6 antara ace-hardware menuju Plaza Simpang Lima. Ditambah hasil kuesioner yang menyatakan "<b>kurang aman</b>" untuk jalur penyebrangan karena tidak adanya lampu penerangan juga rambu penyebrangan ini dinilai tidak aman untuk para pejalan kaki yang ingin menyebrang.</p>
Indikator	□ Zebra cross	■ Sudah terdapat Zebra cross	● Tidak terdapat Lampu penerangan untuk menyebrang							
Penyebrangan:	○ Lampu penyebrangan	■ Tidak terdapat Zebra cross	▲ Tidak terdapat Rambu penyebrangan

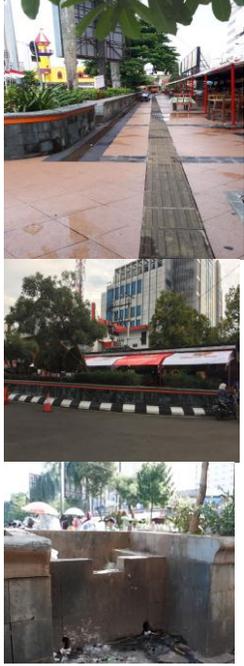
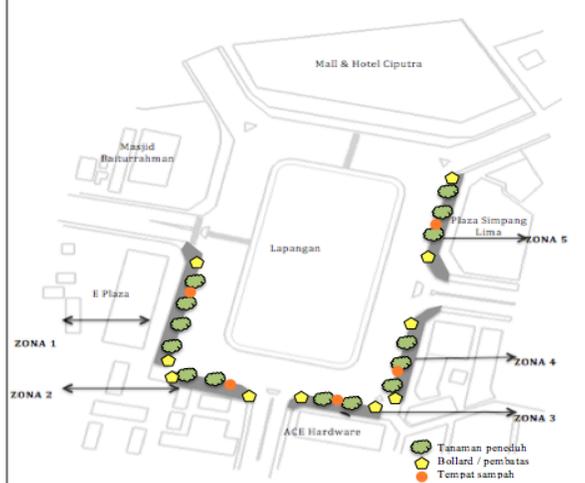
Keadaan Aktual	Peta Analisis	Sintesis dan Analisis		
<b>Kenyamanan bentuk elemen ( rambu, tanaman peneduh, bangku, bollard, dan tempat sampah)</b>

<p style="text-align: center;"><b>ANALISIS ASPEK KENYAMANAN BENTUK ELEMEN</b></p> <table border="1" style="width: 100%; border-collapse: collapse;"> <tr> <td style="width: 50%; vertical-align: top;"> <p>Indikator Elemen:</p> <ul style="list-style-type: none"> <li>Rambu</li> <li>Tanaman peneduh</li> <li>Tempat istirahat/bangku</li> <li>Bollard / pembatas</li> <li>Tempat sampah</li> </ul> </td> <td style="width: 50%; vertical-align: top;"> <ul style="list-style-type: none"> <li>Tidak terdapat rambu pada tiap zona</li> <li>Tanaman peneduh sudah rindang dan memenuhi kenyamanan</li> <li>Tidak terdapat tempat istirahat/bangku</li> <li>Sudah terdapat Bollard / pembatas namun pada zona 1 rantai bollard mengganggu sirkulasi pejalan kaki</li> <li>Sudah terdapat Tempat sampah namun tidak teratur dan kotor</li> </ul> </td> </tr> </table>	<p>Indikator Elemen:</p> <ul style="list-style-type: none"> <li>Rambu</li> <li>Tanaman peneduh</li> <li>Tempat istirahat/bangku</li> <li>Bollard / pembatas</li> <li>Tempat sampah</li> </ul>	<ul style="list-style-type: none"> <li>Tidak terdapat rambu pada tiap zona</li> <li>Tanaman peneduh sudah rindang dan memenuhi kenyamanan</li> <li>Tidak terdapat tempat istirahat/bangku</li> <li>Sudah terdapat Bollard / pembatas namun pada zona 1 rantai bollard mengganggu sirkulasi pejalan kaki</li> <li>Sudah terdapat Tempat sampah namun tidak teratur dan kotor</li> </ul>	<p>Elemen bentuk ini berdasarkan teori Rustam Hakim (2003) mengenai bentuk elemen furniture sebagai pendukung kenyamanan pejalan kaki ini harus disesuaikan dengan apa yang dibutuhkan juga dengan Permen PU No. 30 tahun 2006 dan Standar Direktorat Bina Teknik (1995). Namun berdasarkan keadaan aktual dan komentar responden dari hasil kuesioner mereka merasa "<b>kurang nyaman</b>" untuk bentuk elemen kenyamanan, dan berdasarkan wawancara responden berpendapat kurangnya tempat istirahat, kurangnya tempat sampah yang layak, tidak adanya rambu pada jalur pejalan kaki, dan juga <i>bollard</i> yang terlalu rapat sehingga mengganggu kenyamanan difabel (pengguna kursi roda).</p>
<p>Indikator Elemen:</p> <ul style="list-style-type: none"> <li>Rambu</li> <li>Tanaman peneduh</li> <li>Tempat istirahat/bangku</li> <li>Bollard / pembatas</li> <li>Tempat sampah</li> </ul>	<ul style="list-style-type: none"> <li>Tidak terdapat rambu pada tiap zona</li> <li>Tanaman peneduh sudah rindang dan memenuhi kenyamanan</li> <li>Tidak terdapat tempat istirahat/bangku</li> <li>Sudah terdapat Bollard / pembatas namun pada zona 1 rantai bollard mengganggu sirkulasi pejalan kaki</li> <li>Sudah terdapat Tempat sampah namun tidak teratur dan kotor</li> </ul>

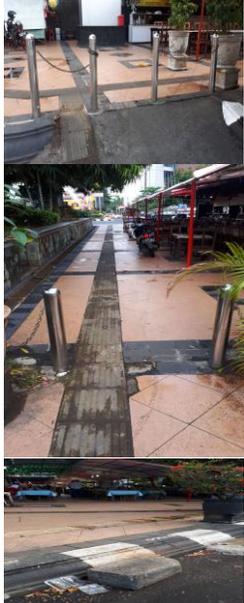
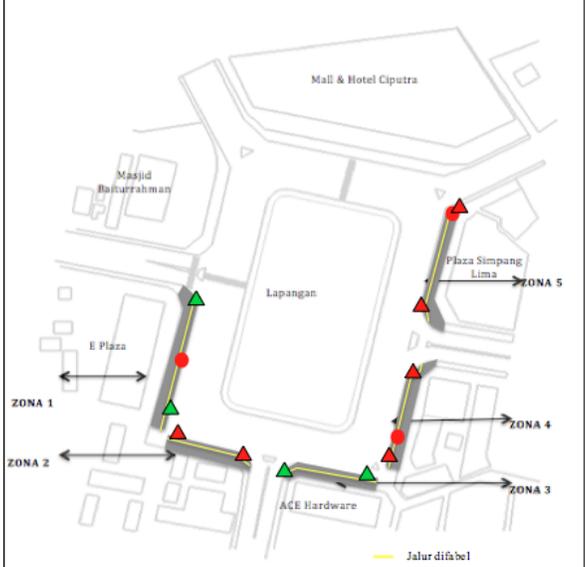
<b>Kenyamanan aksesibilitas material</b>

<p style="text-align: center;"><b>ANALISIS ASPEK KENYAMANAN AKSESIBILITAS</b></p> <table border="1" style="width: 100%; border-collapse: collapse;"> <tr> <td style="width: 50%; vertical-align: top;"> <p>Indikator Material:</p> <ul style="list-style-type: none"> <li>Tidak licin</li> <li>Tidak berlubang &amp; Kemudahan mengakses</li> </ul> </td> <td style="width: 50%; vertical-align: top;"> <ul style="list-style-type: none"> <li>Material yang digunakan tidak licin</li> <li>Beberapa zona masih berlubang yaitu zona 1, 4 dan 5</li> <li>Kemudahan mengakses beberapa zona tidak terdapat ramps</li> </ul> </td> </tr> </table>	<p>Indikator Material:</p> <ul style="list-style-type: none"> <li>Tidak licin</li> <li>Tidak berlubang &amp; Kemudahan mengakses</li> </ul>	<ul style="list-style-type: none"> <li>Material yang digunakan tidak licin</li> <li>Beberapa zona masih berlubang yaitu zona 1, 4 dan 5</li> <li>Kemudahan mengakses beberapa zona tidak terdapat ramps</li> </ul>	<p>Berdasarkan teori Unterman (1984) mengenai kenyamanan pejalan kaki dan berdasarkan peraturan daerah kota Semarang no. 14 tahun 2011-2031 mengenai penataan jalur pejalan kaki. dan Permen PU No. 30 tahun 2006. yang termasuk kenyamanan terhadap material yaitu material yang digunakan tidak membahayakan disaat hujan (licin) juga tidak berlubang, dan adanya perbedaan tekstur material bagi penyandang difabel. Berdasarkan komentar responden dari hasil kuesioner mereka sudah merasa "<b>cukup nyaman</b>" Namun pada keadaan aktual masih ada material berlubang yang mengganggu kenyamanan namun tidak terlalu banyak dan hanya terdapat pada beberapa zona saja.</p>
<p>Indikator Material:</p> <ul style="list-style-type: none"> <li>Tidak licin</li> <li>Tidak berlubang &amp; Kemudahan mengakses</li> </ul>	<ul style="list-style-type: none"> <li>Material yang digunakan tidak licin</li> <li>Beberapa zona masih berlubang yaitu zona 1, 4 dan 5</li> <li>Kemudahan mengakses beberapa zona tidak terdapat ramps</li> </ul>
