PELESTARIAN BANGUNAN GEDUNG PELAYANAN PERIZINAN TERPADU JATIM (EKS SOERABAIASCH HANDELSBLAD)

Lina Mardiani¹, Antariksa², Abraham M. Ridjal²

¹Jurusan Arsitektur/Fakultas Teknik, Universitas Brawijaya

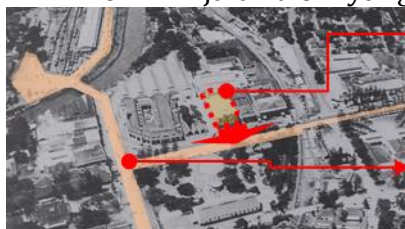
Gambar 2. Foto udara kawasan Jalan Pahlawan tahun 1923.
(Sumber: Mengais Butiran Mutiara Masa Lalu, 2006)

Jalan Pahlawan sebagai salah satu jalan utama di kawasan kota tua Surabaya sejak dulu menjadi orientasi utama bangunan-bangunan kolonial yang ada di sepanjang jalan tersebut. Salah satunya adalah gedung P2T yang sejak dulu menghadap ke arah Jalan Pahlawan atau Aloon-aloon Straat. Hal ini disebabkan karena pada masa kolonial Belanda jalan ini memiliki jalur trem yang menuju ke pusat kota.

Posisi bangunan pada saat masih digunakan sebagai kantor surat kabar *Soerabaiasch Handelsblad* tahun 1923.
Aloon-aloon Straat saat masih digunakan sebagai jalan raya dan jalur trem.

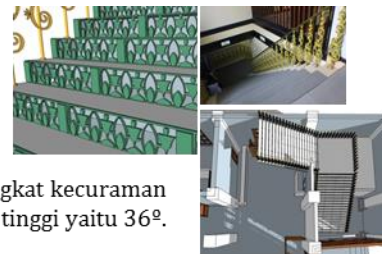
Gambar 11. Tangga interior.

Tangga utama memiliki akses melalui pintu masuk pada area entrance. Pintu masuk ini langsung mengarah ke tangga. Hingga saat ini, tangga utama bangunan tidak mengalami perubahan. Material penyusun konstruksi tangga menggunakan material besi. Besi tersebut terekspose pada bagian tangga seperti railing, anak tangga, bahkan ornamen-ornamen pada tangga. Penambahan material berada pada bagian anak tangga yang mengalami penambahan material berupa karpet.

Terdapat ornamen dengan bentuk lengkung yang menyerupai bunga pada bagian depan anak tangga. Ornamen ini memiliki panjang 0,75m dan disusun horizontal selebar anak tangga,

Tangga ini memiliki tingkat kecuraman yang tinggi yaitu 36°.
