Pelestarian Bangunan SMPN 3 Surabaya

Andyani Sarasati¹ dan Antariksa²

¹ Mahasiswa Program Sarjana Arsitektur, Jurusan Arsitektur, Fakultas Teknik, Universitas Brawijaya

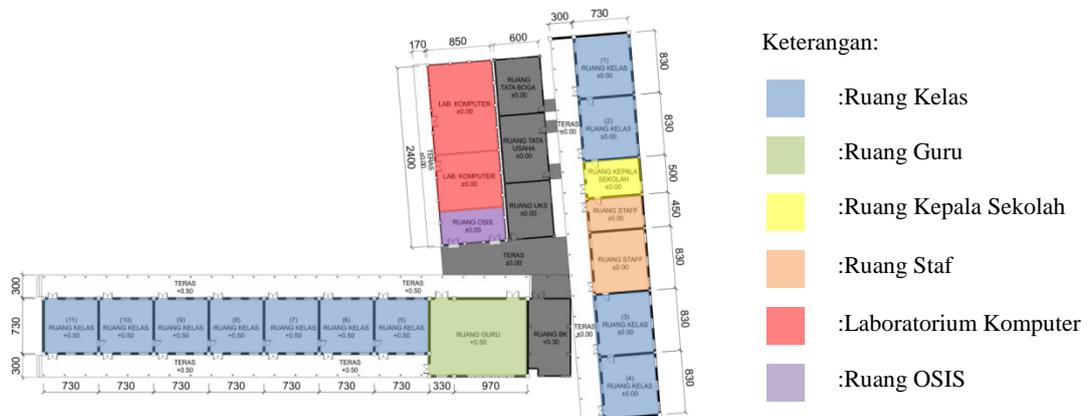
Gambar 1. Fungsi Ruang SMPN 3 Surabaya

Pada massa A dan massa B tidak mengalami perubahan fungsi ruang. Pada massa C pada mulanya merupakan gedung aula dan sekarang dibagi menjadi tiga buah ruang yaitu dua buah ruang laboratorium komputer dan satu ruang OSIS. Perubahan fungsi ruang pada massa C tersebut dilakukan kurang dari 50 tahun yang lalu (Gambar 1).

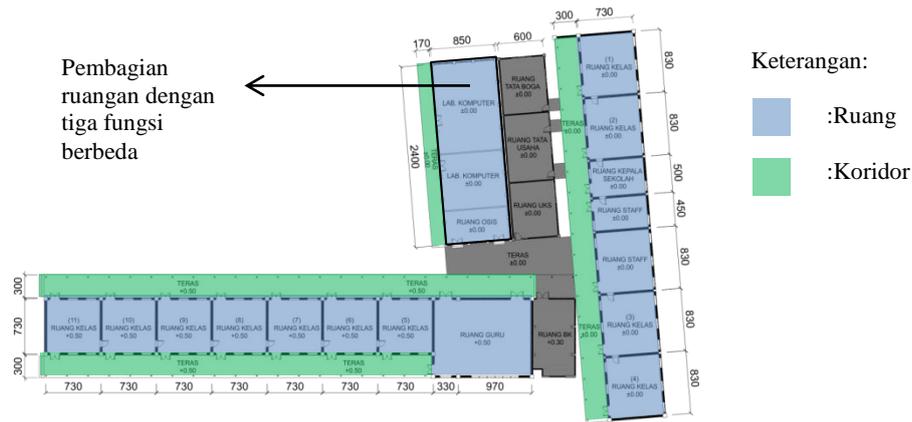
Gambar 2. Organisasi Ruang SMPN 3 Surabaya

Organisasi ruang pada massa A dan B adalah linier, terdapat ruang-ruang yang berulang disusun saling bersebelahan dan terdapat koridor sebagai sirkulasi utamanya. Kedua massa tersebut tidak mengalami perubahan organisasi ruang. Pada mulanya, massa C hanya terdiri dari satu ruang aula yang berdiri sendiri sehingga tidak memiliki organisasi ruang. Karena terdapat perubahan fungsi ruang pada massa C berupa pembagian ruang aula menjadi dua buah ruang laboratorium komputer dan ruang OSIS maka terbentuklah organisasi ruang linier. Ketiga ruang pada massa C tersebut juga dihubungkan oleh koridor (Gambar 2).

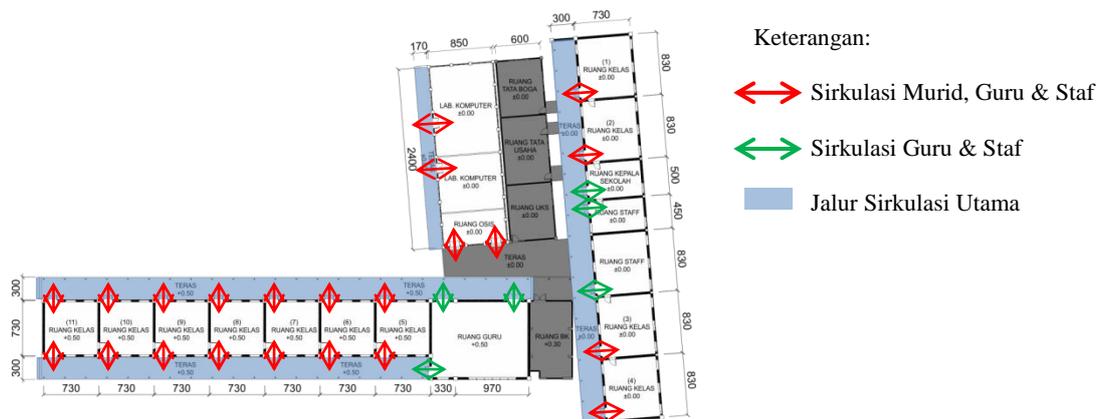
Gambar 3. Sirkulasi SMPN 3 Surabaya

Pada massa A, ruang kelas dan ruang guru dapat diakses melalui bagian depan maupun bagian belakang bangunan. Untuk massa B semua ruang hanya dapat diakses melalui bagian depan saja. Sama seperti pada massa A, terdapat pintu yang menghubungkan tiap ruang kelas yang sudah tidak digunakan lagi. Pada massa C, ruang rapat dapat diakses melalui pintu pertama pada barat bangunan. Sedangkan untuk ruang laboratorium komputer diakses melalui pintu ketiga barat bangunan. Untuk ruang OSIS dicapai melalui pintu kiri selatan bangunan. Sedangkan pintu lain pada selatan bangunan tidak difungsikan lagi (Gambar 3).

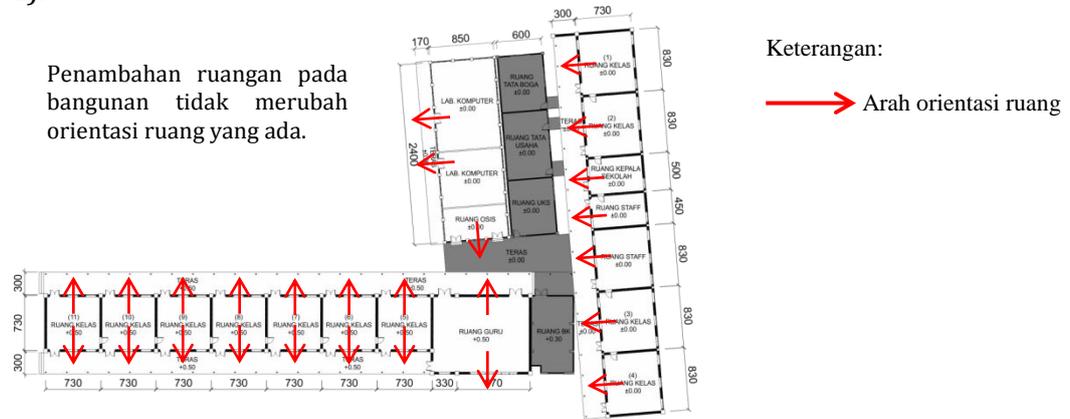
Gambar 4. Orientasi SMPN 3 Surabaya

dibelakang massa C, orientasinya lebih mengarah ke massa C itu sendiri. Pada massa A tiap ruang kelas memiliki orientasi kearah ruang luar, yaitu arah utara dan selatan. Orientasi setiap ruang pada massa B juga mengarah ke ruang luar, namun orientasi ruang hanya menuju satu arah yaitu kearah barat. Orientasi ruang pada massa C mengarah ke barat dan selatan menyesuaikan dengan bukaan pintu yang sudah ada (Gambar 4).

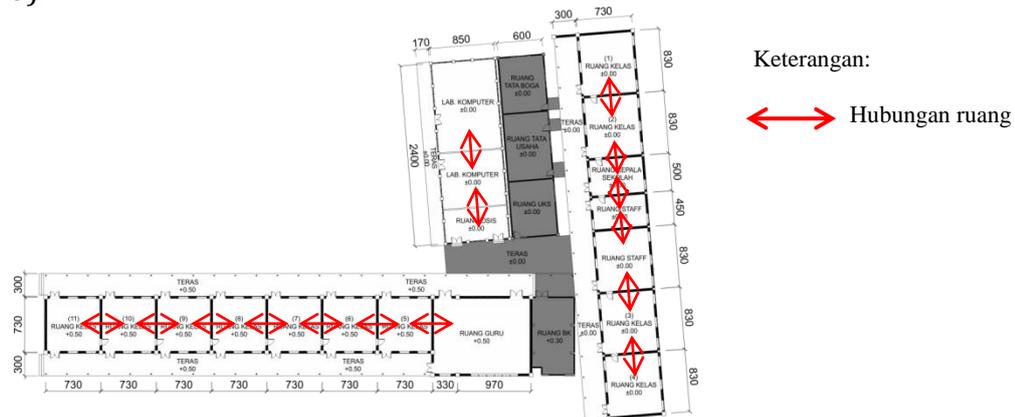
Gambar 5. Hubungan Ruang SMPN 3 Surabaya

Hubungan ruang yang saling bersebelahan dapat dilihat dari ruang kelas yang tersusun secara linier yang diikuti oleh ruang guru pada massa A. Pada massa B ruang kelas, ruang staf, dan ruang kepala sekolah juga tersusun secara linier yang membentuk ruang yang saling bersebelahan. Massa C yang mulanya tidak memiliki hubungan ruang. Terjadi perubahan berupa pembagian menjadi tiga buah ruang dengan fungsi yang berbeda mengakibatkan terbentuknya hubungan ruang yang saling bersebelahan (Gambar 5).

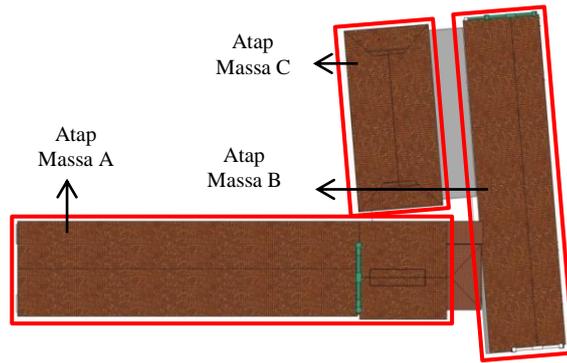
Gambar 6. Jenis Atap pada SMPN 3 Surabaya

Pada massa A menggunakan dua jenis atap yaitu pelana dengan gevel dan atap *double gevel*. Untuk massa B hanya menggunakan atap pelana dengan gevel, sedangkan massa C menggunakan atap kombinasi antara pelana dan atap perisai. Semua atap menggunakan penutup berupa genteng tanah liat dan belum pernah mengalami perubahan (Gambar 6).

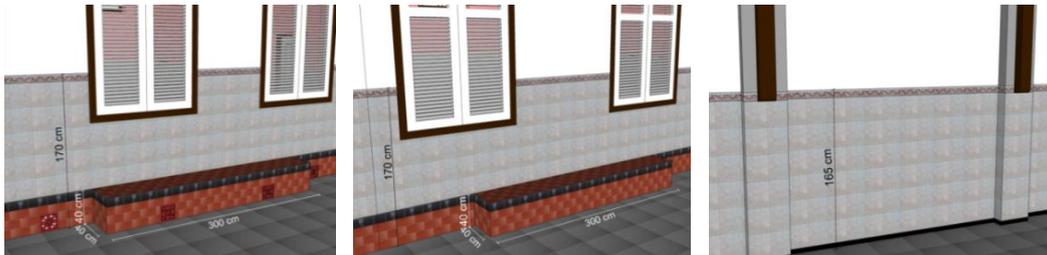
Gambar 7. Dinding SMPN 3 Surabaya

Baik dinding eksterior maupun dinding interior pada seluruh massa pada bangunan SMPN 3 Surabaya mengalami penambahan material keramik dengan ketinggian 165-170 cm. Dinding tidak memiliki ornamen khusus dan telah mengalami pengecatan ulang (Gambar 7).

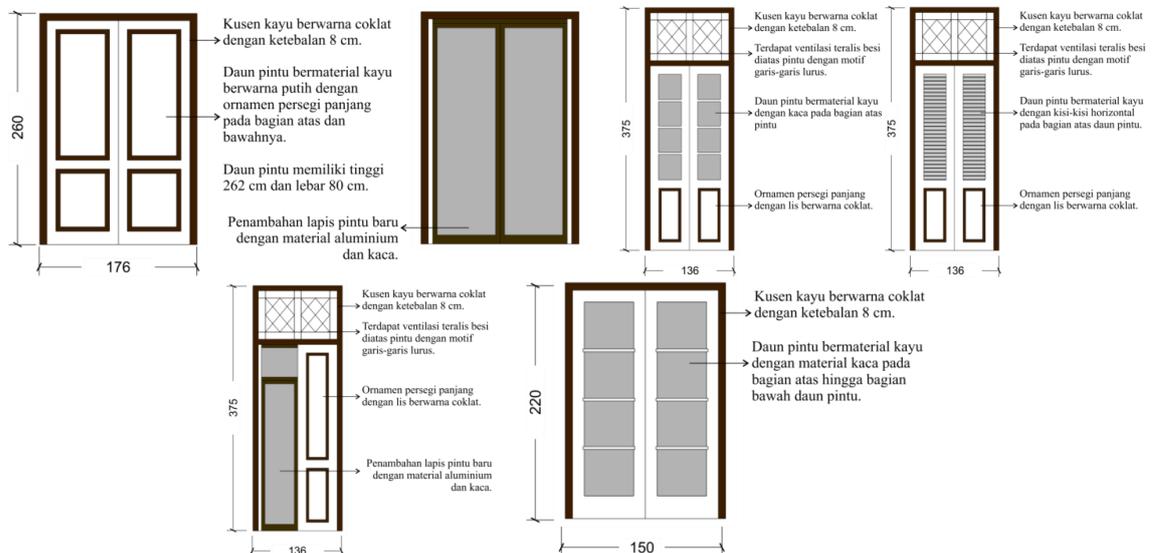
Gambar 8. Jenis Pintu pada SMPN 3 Surabaya

Pintu pada bangunan SMPN 3 Surabaya merupakan elemen yang menyesuaikan dengan iklim lokal dengan adanya ventilasi dan ukuran yang menjulang tinggi. Pintu tersebut dapat ditemukan pada massa A dan B. Pintu lain yang ditemukan memiliki ornamen persegi yang sederhana. Beberapa pintu mengalami penambahan lapisan pintu baru namun tidak merubah pintu asli yang ada (Gambar 8).

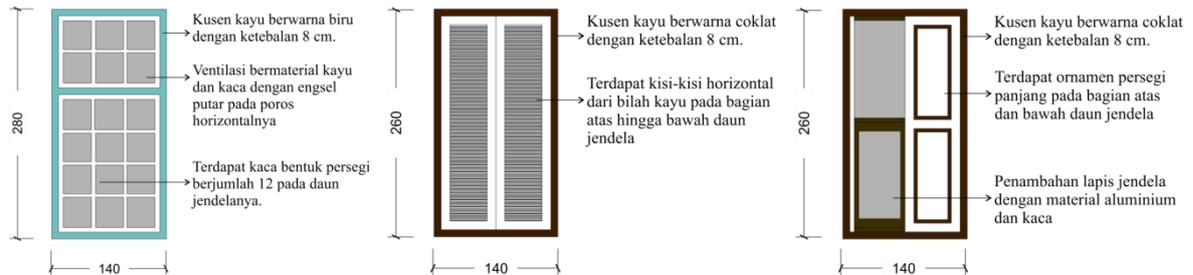
Gambar 9. Jenis Jendela pada SMPN 3 Surabaya

Elemen jendela dapat ditemukan pada massa A dan B. Sama halnya dengan pintu, jendela juga memiliki ketinggian yang menjulang mencapai 375 cm dari lantai. Daun jendela memiliki kesamaan dengan pintu yaitu menggunakan kreyyak ataupun berupa ornamen persegi. Terdapat beberapa jenis jendela yang mengalami penambahan lapis jendela baru (Gambar 9).

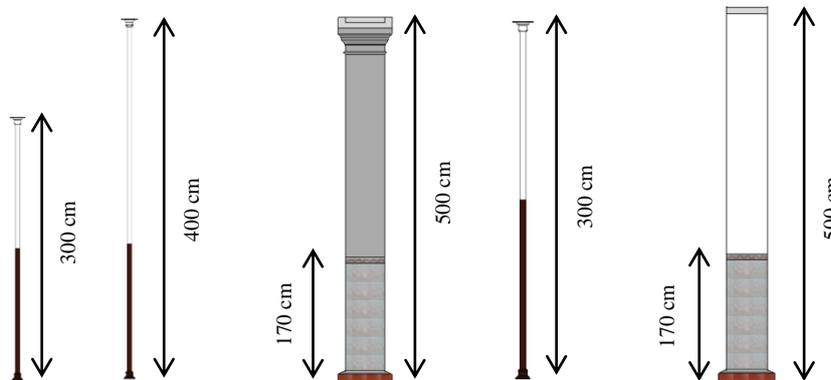
Gambar 10. Jenis Kolom pada SMPN 3 Surabaya

Terdapat dua jenis kolom pada massa A dan B, yaitu kolom yang menempel pada dinding bangunan dan kolom besi pada koridor. Pada massa C hanya terdapat kolom yang menempel pada dinding. Seluruh kolom yang menempel pada dinding diberi tambahan material keramik yang sama dengan dinding (Gambar 10).

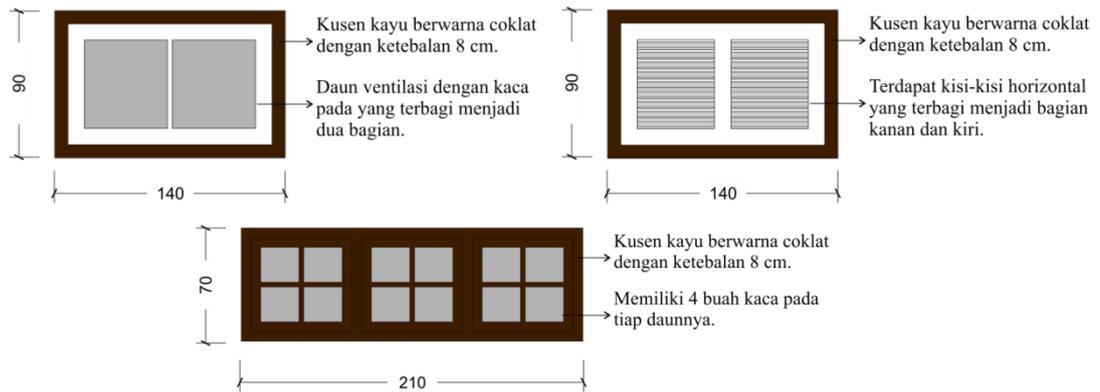
Gambar 11. Jenis Ventilasi pada SMPN 3 Surabaya

Adanya ventilasi menyebabkan terjadinya *cross ventilation* pada ruangan. Pada massa A terdapat dua jenis ventilasi yang terletak di ruang kelas. Pada massa B terdapat dua jenis ventilasi pada ruang kelas, satu jenis pada ruang staf dan kepala sekolah, dan satu jenis pada tiap ruang di massa B. Untuk massa C terdapat satu jenis ventilasi yang terletak di sekeliling bangunan. Satu jenis ventilasi pada massa A dan B mengalami perubahan (Gambar 11).

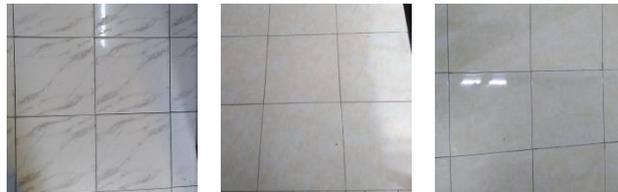
Gambar 12. Jenis Lantai pada SMPN 3 Surabaya

Lantai merupakan variabel yang mengalami perubahan paling drastis, hal tersebut dikarenakan seluruh lantai pada bangunan mengalami penggantian material dari material tegel menjadi keramik (Gambar 12).

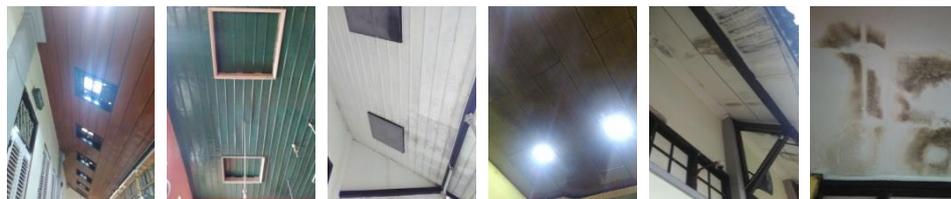
Gambar 13. Jenis Plafon SMPN 3 Surabaya

Plafon pada interior massa A dan B tidak mengalami perubahan. Pada ruang guru di massa B plafon mengalami penambahan material baru sama dengan plafon eksterior massa A. Plafon eksterior massa B masih terjaga keasliannya. Material asli plafon pada massa A dan B adalah seng. Pada massa C plafon eksterior dan interior tidak mengalami perubahan namun kondisinya kurang terawat (Gambar 13).

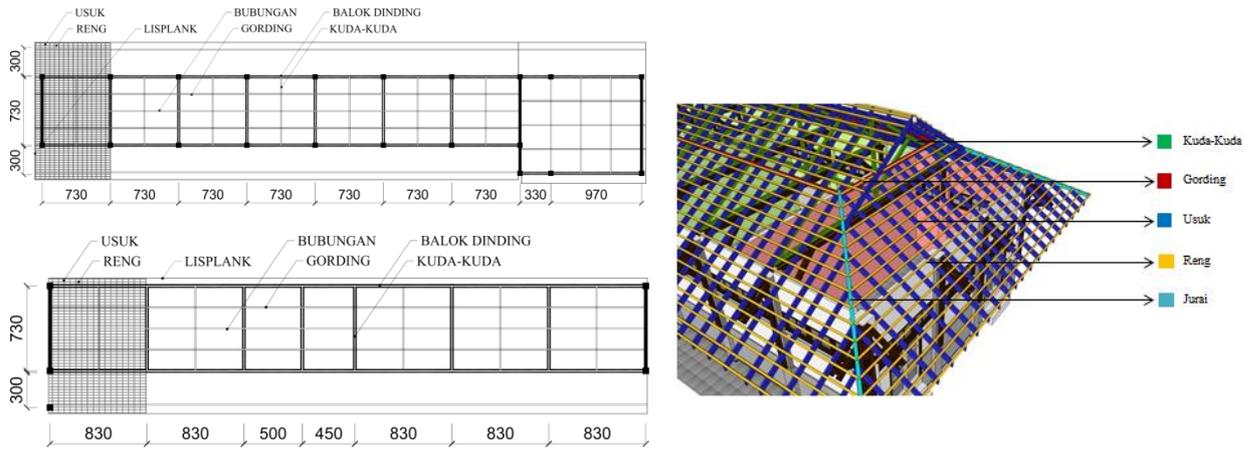
Gambar 14. Struktur Atap SMPN 3 Surabaya

Atap massa A dan B menggunakan konstruksi atap pelana dengan rangka menggunakan kuda-kuda, gording, usuk, dan reng. Untuk massa C konstruksi atap merupakan kombinasi antara atap pelana dan perisai dengan rangka terdiri dari kuda-kuda, gording, usuk, reng, dan jurai. Seluruh konstruksi atap pada bangunan SMPN 3 Surabaya menggunakan material kayu (Gambar 14).

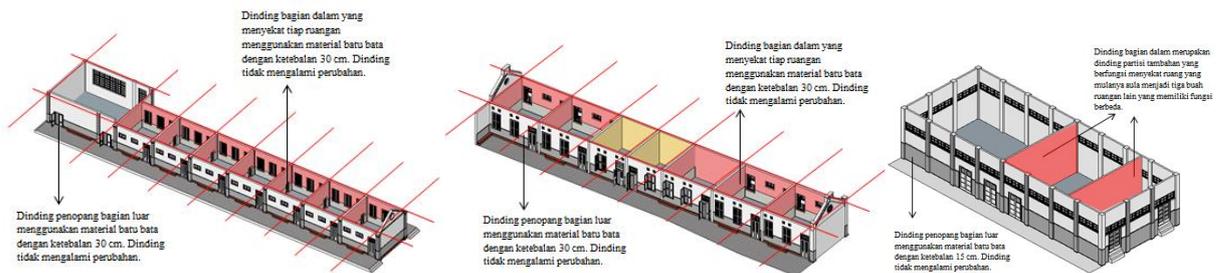
Gambar 15. Struktur Dinding Penopang SMPN 3 Surabaya

Konstruksi dinding masif dengan ketebalan 30 cm digunakan pada massa A dan B, sedangkan massa menggunakan dinding dengan ketebalan 15 cm. Pada massa A dan B juga menggunakan gevel pada kedua sisi bangunan. Perekat batu bata menggunakan campuran bahan pasir, kapur, dan batu bata merah yang dihaluskan (Gambar 15).

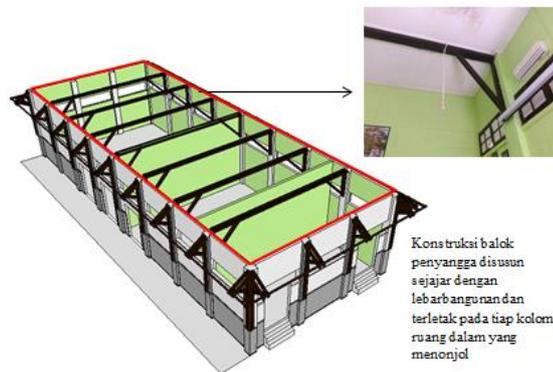
Gambar 16. Struktur Balok Penyangga

Konstruksi balok penyangga hanya dapat ditemukan pada massa C SMPN 3 Surabaya. Balok penyangga berfungsi sebagai pengikat kolom-kolom karena massa C merupakan ruang yang bebas kolom. Konstruksi ini berada dibawah rangka kuda-kuda pada bangunan (Gambar 16).
