Aksesibilitas Lansia pada Ruang Dalam Panti Werdha (Obyek Kasus: Pelayanan Kasih Bethesda Malang)

Triananda Dea Damara¹ dan Rinawati P. Handajani ²

¹ Mahasiswa Program Sarjana Arsitektur, Jurusan Arsitektur, Fakultas Teknik, Universitas Brawijaya

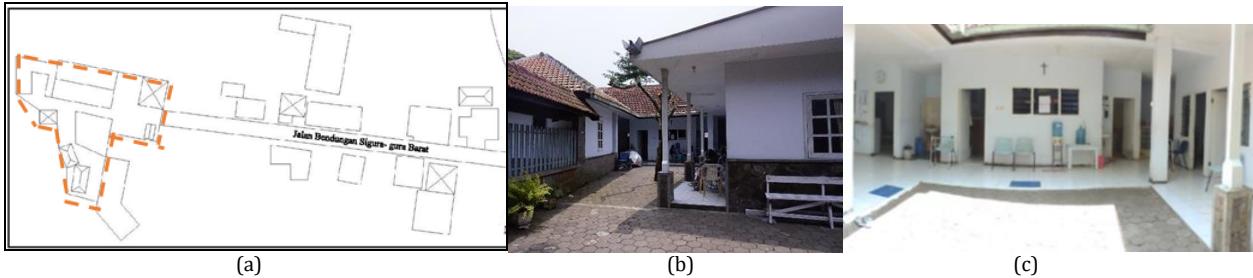
Gambar 1. Lokasi Pelayanan Kasih Bethesda (a), kondisi massa 2 (b), kondisi area dalam massa 2 (c)

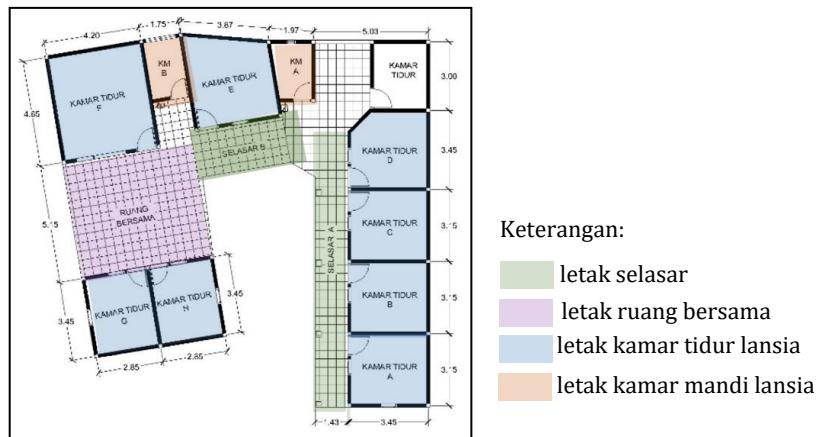
Lingkup area aksesibilitas yang digunakan oleh penghuni pengguna kursi roda pada panti melingkupi selasar, ruang bersama, kamar tidur, dan kamar mandi.

Gambar 2. Lingkup area aksesibilitas Pelayanan Kasih Bethesda

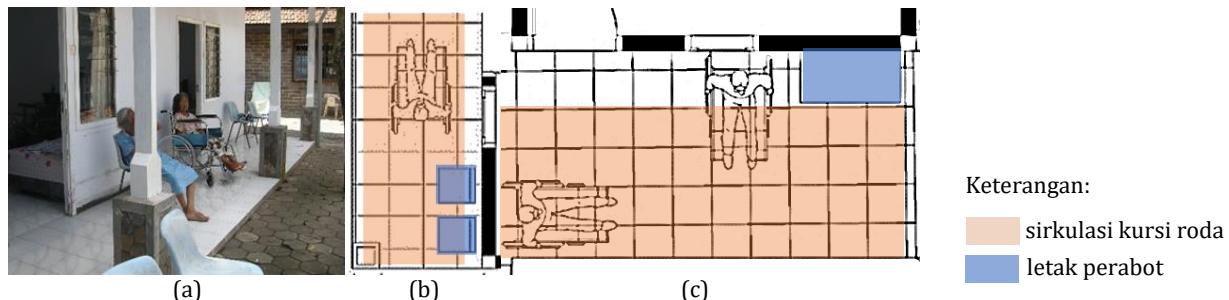
Pada panti werdha terdiri dari dua selasar yang digunakan oleh lansia tidak hanya untuk sirkulasi penghuni namun dilakukan juga aktivitas lainnya, seperti makan dan

bersantai dan pada salah satu selasar terdapat perabot berupa kursi yang menghalangi sirkulasi kursi roda.

Gambar 3. kondisi selasar A (a), sirkulasi selasar A (b), sirkulasi selasar B (c)

Variabel	Asas	Indikator	Kesesuaian dengan Standar	
			A	B
selasar	Keselamatan	perabot	-	✓
		material lantai	✓	✓
	Kemudahan	arah/ penanda	-	-
	Kegunaan	lebar selasar	✓	✓
Rata -rata	Kemandirian	handrail/ railing	-	-
			2/5	3/5
			40%	60%

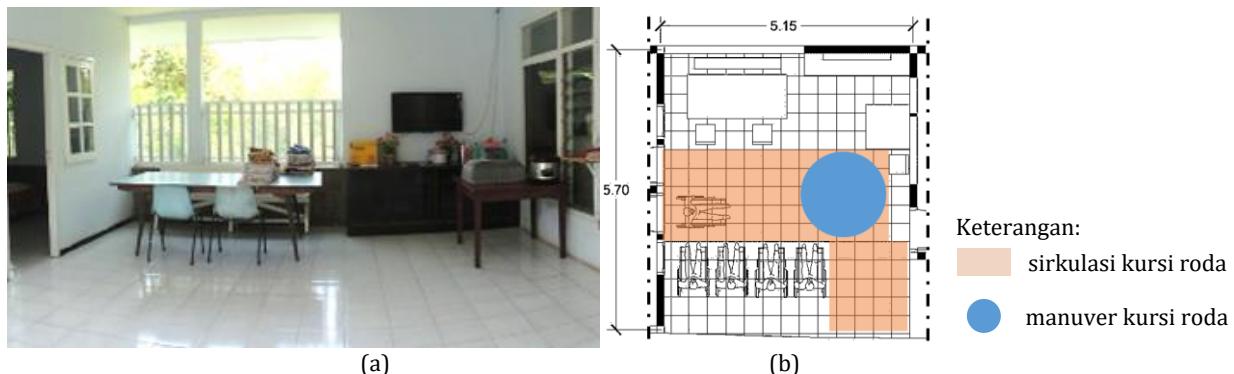
Pelayanan Kasih Bethesda mempunyai satu ruang bersama yang dapat digunakan untuk berbagai macam aktivitas, seperti bersantai dan makan. Ruang bersama cenderung digunakan oleh penghuni dengan kamar tidur yang berdekatan oleh ruang bersama.

Gambar 4. kondisi ruang bersama (a), sirkulasi dan manuver ruang bersama (b)

Variabel	Kesesuaian dengan Standar		
	Asas	Indikator	Ruang Bersama
Ruang Bersama	Keselamatan	material lantai	✓
	Kemudahan	manuver	✓
	Kegunaan	sirkulasi	✓
	Kemandirian	ketinggian meja handrail	✓ -
Rata -rata			4/5
Persentase			80%

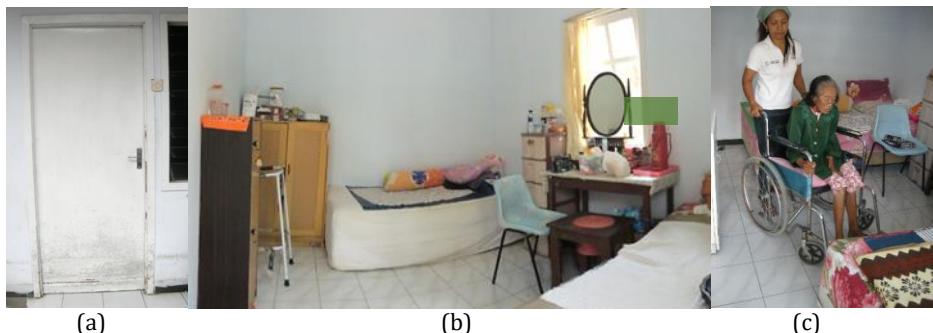
Pada panti werdha terdapat delapan kamar tidur yang pada masing – masing kamar dihuni satu sampai tiga lansia pengguna kursi roda. Pada kamar tidur terdapat beberapa permasalahan, yaitu terdapatnya bekas gesekan kursi roda pada pintu dan kusen pintu. Lansia memerlukan bantuan perawat saat akan keluar atau memasuki kamar tidur.

Gambar 5. kondisi pintu kamar tidur 1A (a), komdisi kamar A (b), manuver kursi roda kamar tidur A (c)

Variabel	Asas	Indikator	Kesesuaian dengan Standar								
			A	B	C	D	E	F	G	H	
Pintu Tidur	Kamar	Keselamatan	perabot	-	-	-	-	-	-	-	
		material lantai	✓	✓	✓	✓	✓	✓	✓	✓	
	Kemudahan	ruang bebas	-	-	-	-	-	-	-	-	
		tinggi handle	✓	✓	✓	✓	✓	✓	✓	✓	
		jenis handle	✓	✓	✓	✓	✓	✓	✓	✓	
	Kegunaan	lebar pintu	-	-	-	✓	✓	-	-	-	
		pelat tendang	-	-	-	-	-	-	-	-	
Rata -rata			3/7	3/7	3/7	4/7	4/7	3/7	3/7	3/7	
Persentase (%)			42.8	42.8	42.8	57.1	57.1	42.8	42.8	42.8	
Area dalam Kamar Tidur	Keselamatan	alat listrik	-	-	-	-	-	-	-	-	
		jarak tempat tidur	✓	✓	✓	✓	✓	✓	-	-	
	Kemudahan	manuver	-	-	-	-	✓	✓	-	-	
		tinggi kasur	✓	✓	✓	✓	✓	✓	✓	✓	
		tinggi rak	✓	✓	✓	✓	-	✓	-	✓	
Rata -rata			3/5	3/5	3/5	3/5	3/5	4/5	1/5	2/5	
Persentase (%)			60	60	60	60	60	80	20	40

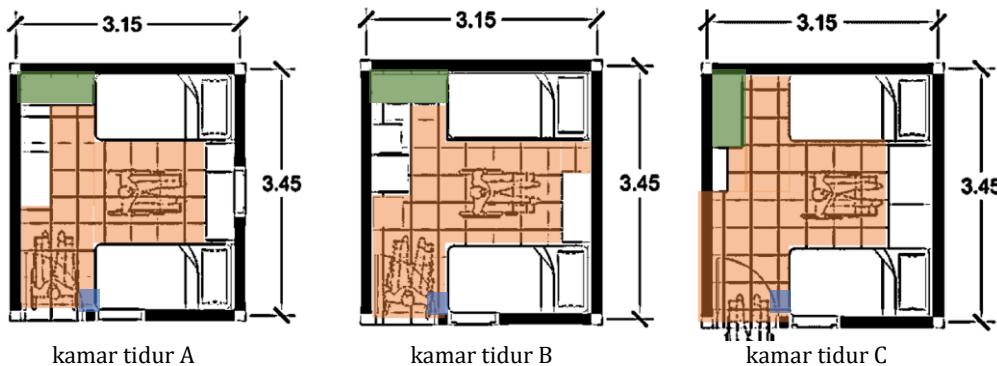
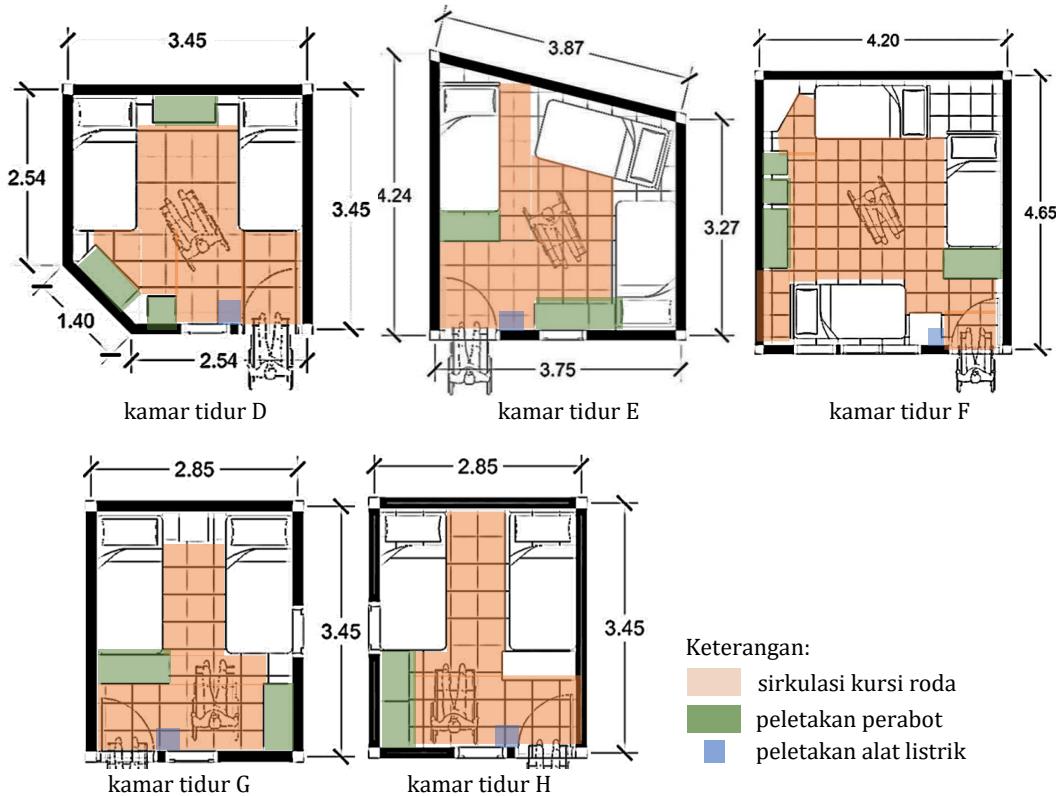
Gambar 6. Sirkulasi dan peletakan perabot pada kamar tidur

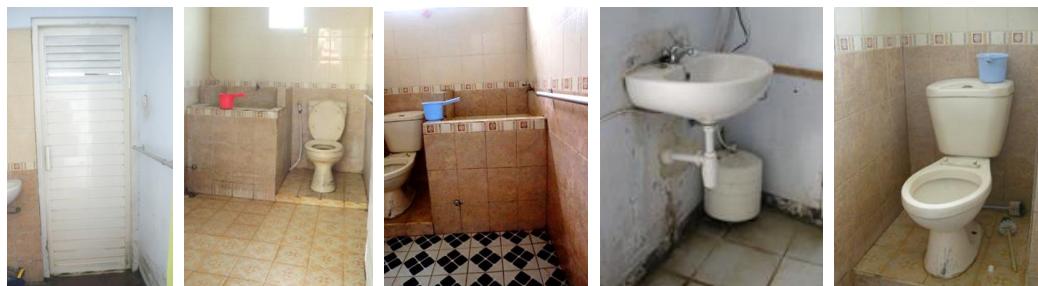
Terdapat dua buah kamar mandi yang digunakan oleh penghuni lansia. Dari hasil observasi pada bangunan, pada kamar mandi sudah mempunyai *handrail/railing* disetiap ruangan, namun terdapat beberapa permasalahan pada kamar mandi, seperti bekas gesekan kursi roda pada pintu dan kusen, sehingga pintu sering mengalami kerusakan, terdapatnya perabot pada area bebas perabot di bak cuci tangan dan lansia memerlukan bantuan saat akan ke kamar mandi.

Gambar 7. kondisi kamar mandi Pelayanan Kasih Bethesda

Variabel	Asas	Indikator	Kesesuaian dengan Standar	
			Kamar Mandi A	Kamar Mandi B
Pintu Kamar Mandi	Keselamatan	ketinggian lantai	-	✓
		kunci	-	-
	Kemudahan	pelat tendang	-	-
		engsel pintu	-	-
		manuver	-	-
		tinggi <i>handle</i>	✓	✓
		jenis <i>handle</i>	-	✓
	Kegunaan	bukaan pintu	-	-
		lebar pintu	-	-
Kemandirian	<i>handrail/railing</i>			-
	Rata -rata			1/10
	Persentase			10% 30%

Variabel	Asas	Indikator	Kesesuaian dengan Standar	
			A	B
toilet	Keselamatan	lantai	✓	✓
	Kemudahan	manuver	-	-
		<i>jet shower/ tempat air</i>	✓	✓
	Kegunaan	tinggi toilet	✓	✓
	Kemandirian	<i>handrail/ railing</i>	✓	✓
Rata -rata			4/5	4/5
Persentase			80%	80%
Bak cuci tangan	Keselamatan	material lantai	✓	✓
	Kemudahan	ruang bebas	✓	✓
		ruang bebas bawah	✓	-
	Kegunaan	ukuran	-	-
	Kemandirian	ketinggian	-	-
Rata -rata			3/5	2/5
Persentase			60%	40%
Area mandi	Keselamatan	material lantai	✓	✓
		permukaan dinding	✓	✓
	Kemudahan	tinggi keran	✓	✓
		manuver	-	-
	Kegunaan	jenis tuas	-	✓
	Kemandirian	<i>handrail/ railing</i>	-	✓
Rata -rata			3/6	5/6
Persentase			50%	83%

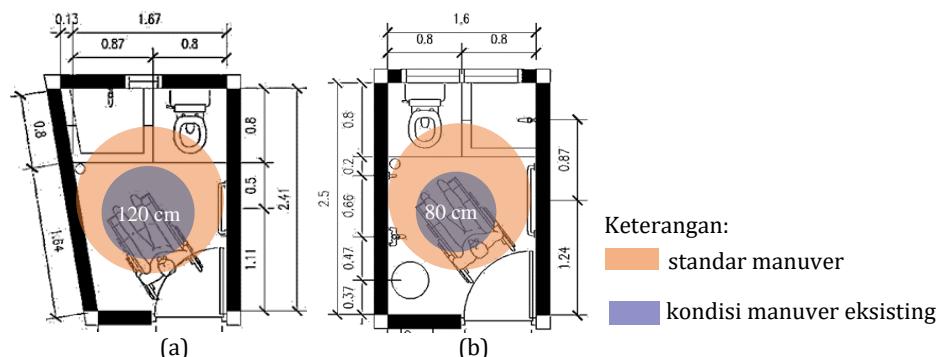
Gambar 8. manuver pada kamar mandi A (a), manuver pada kamar mandi B (b)
