# Evaluasi Purna Huni UB Sport Center (UBSC)

Adam As'ad Mauludi<sup>1</sup> dan Iwan Wibisono<sup>2</sup>

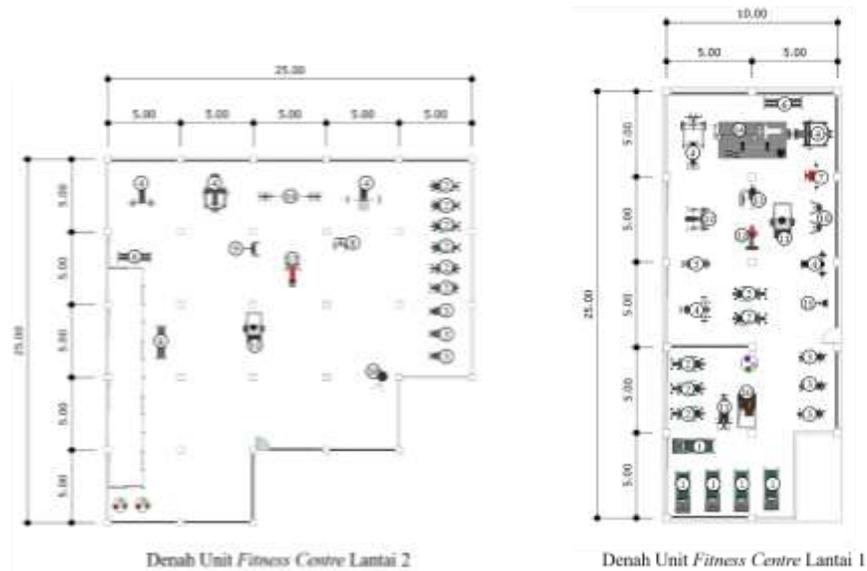
Gambar 1. Penataan Peralatan *Fitness* Eksisting Lantai 1 dan 2

Berdasarkan hasil survey yang pengukuran, penataan peralatan *Fitness* tidak dikelompokkan berdasarkan jenis kelompok alatnya, yakni *Cardiovascular Equipment*, *Free Weight*, dan *Resistance Station*. Serta terdapat beberapa alat yang tidak memiliki area ruang Bergeraknya sendiri yakni tidak sampai 3 m<sup>2</sup>.

bergeraknya sendiri yakni tidak sampai 3 m<sup>2</sup>. Berikut adalah layout yang menunjukkan penataan peralatan *Fitness Center* lantai 1 dan lantai 2

Kondisi tersebut telah menimbulkan singgungan antar pengguna yang sedang latihan kardio dimana tidak melibatkan alat berat, terbentur oleh pengguna lain yang menggundakan kelompok alat berat. Serta terdapat beberapa alat yang tidak memiliki area ruang Bergeraknya masing sehingga mengurangi keleluasaan pengguna dan menggunakan kelompok alat berat. Serta terdapat beberapa alat yang tidak memiliki area ruang Bergeraknya masing sehingga mengurangi keleluasaan pengguna dan alat-alat tersebut tidak dapat digunakan secara bersamaan. Hingga pengguna sulit fokus dalam melakukan suatu satu jenis latihan karena alat-alat yang tidak diletakan sesuai dengan jenis kelompoknya, Hal tersebut telah menimbulkan ketidaktertiban dan menyebabkan cedera pada pengguna akibat saling bersinggungan. Berikut adalah rekomendasi penataan peralatan *Fitness*.

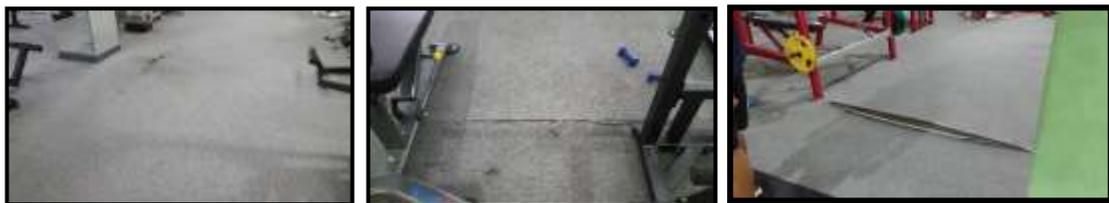
Gambar 5. Kondisi Fisik Lantai *Fitness Center*

Lantai pada *Fitness Centre* lantai 1 dan 2 menggunakan karpet anti statis berwarna abu dengan permukaan yang kasar. Namun ditemukan beberapa kerusakan seperti sobeknya lantai karpet hingga membentuk serabut benang dan gumpalan di beberapa titik. Kondisi tersebut telah menimbulkan kecelakaan dan berpotensi untuk melukai penggunaanya lebih banyak lagi akibat tersandung kemudian terjatuh.

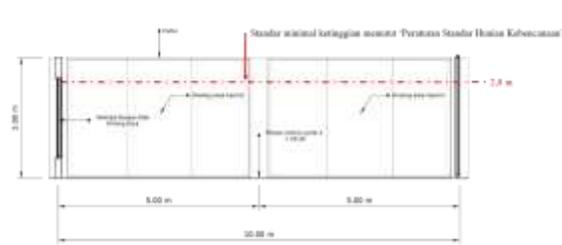
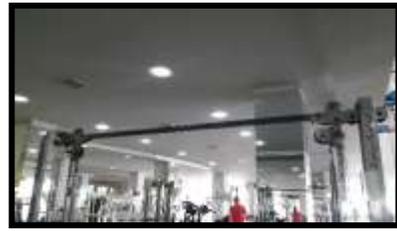
Gambar 6. Ketinggian Langit-Langit *Fitness Center* Lantai 1

Langit-langit pada *Fitness Centre* lantai 1 dan 2 berupa plafon gypsum modular yang memiliki ketinggian sebesar 3m. Seluruh permukaan plafon memiliki permukaan yang datar tanpa ditemukan kerusakan seperti retak, pecah, dan bolong, Kondisi tersebut telah sesuai dengan standar yang diacu.

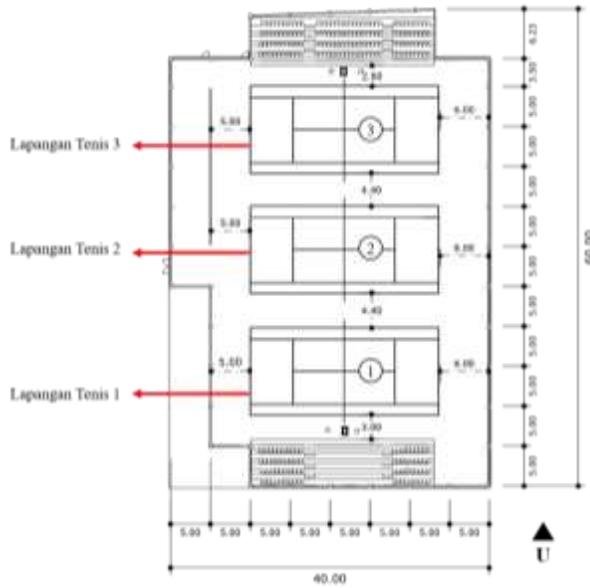
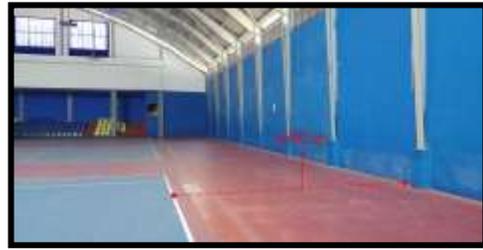
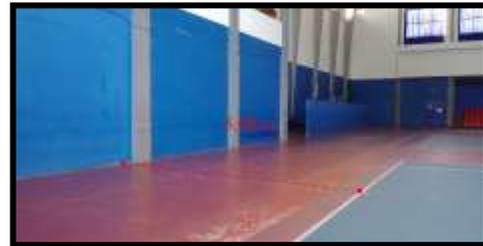
Gambar 8. Area Ruang Bergerak ke Belakang dan ke Samping Lapangan

Pada Lapangan Tenis *Indoor* ketidaksesuaian terdapat pada area ruang bergerak ke belakang lapangan dan ke samping yang sempit, yang hanya berjarak sebesar 5 m sedangkan ke samping berjarak 2 m. Dimana standar mengharuskan lapangan tenis memiliki area ruang bergerak ke belakang minimal 6,5 m dan ke samping 4 m. Hal tersebut menimbulkan ketidakluasaan pemain saat mengejar bola yang jatuh hingga ke belakang lapangan karena khawatir terbentur tembok dan pengguna lainnya yang sedang berlalu.lalang di belakangnya. Kemudian lapangan tidak dilengkapi pagar pembatas antar lapangan yang membuat permainan tenis seringkali terganggu akibat muntahan bola dari lapangan disebaliknya.

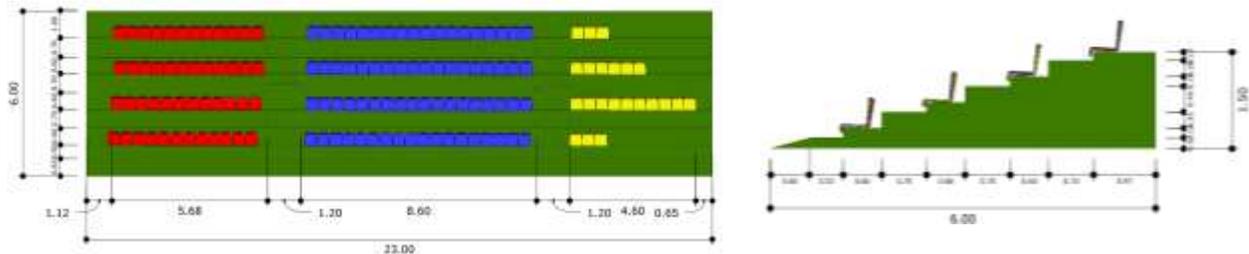
Gambar 9. Layout Eksisting Tribun Sisi Selatan

Pada tribun Lapangan Tenis *Indoor*, ketidaksesuaian terjadi pada sudut ketinggian kemiringan tribun yang rendah dan tidak sesuai dengan standar yakni 20, area ruang gerak kai yang sempit yakni sebesar 60 cm, penataan kursi yang tidak sesuai standar, serta tribun tidak memiliki pagar pembatas yang membatasi area tribun dengan lapangan, lalu kondisi fisik kursi yang tidak layak. Kondisi tersebut telah menimbulkan ketidaktertiban yakni banyaknya penonton yang enggan duduk di tribun yang kemudian duduk lesehan di depan tribun hingga mendekati garis lapangan. Yang mana hal tersebut dapat berpotensi mencelakakan antar pengguna akibat terkena hantaman bola yang menyasar dan pemain yang mengejar bola hingga mendekati garis lapangan.

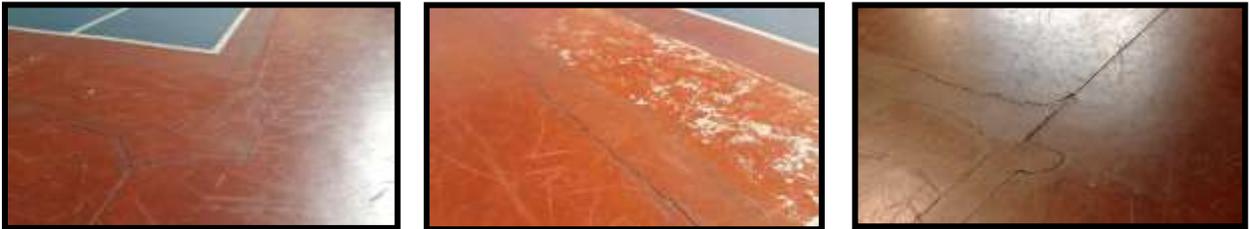
Gambar 12. Kondisi Fisik Lantai Lapangan Tennis Indoor

Lantai pada Lapangan Tennis Indoor merupakan lantai berjenis *Hardcourt* yang memiliki permukaan yang kasat tanpa ada celah atau sambungan hingga menimbulkan perbedaan ketinggian. Kondisi tersebut telah sesuai dengan standar yang di acu.

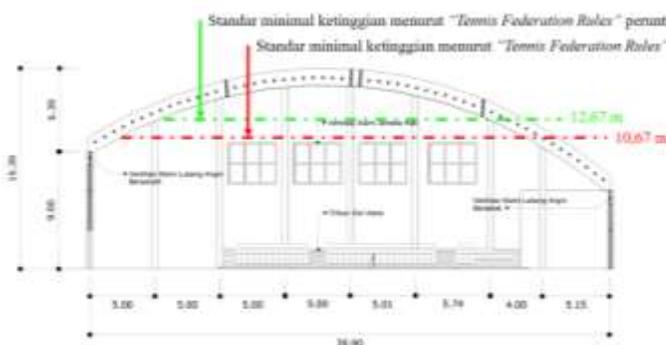
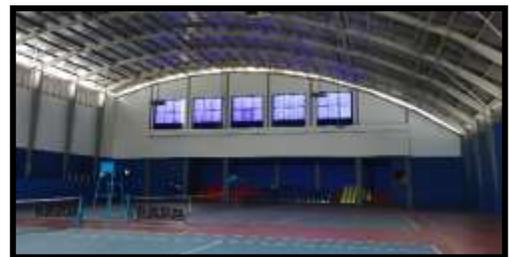
Gambar 14. Ketinggian Langit-Langit Lapangan Tennis Indoor

Langit-langit pada Lapangan Tennis Indoor berupa rangka baja selulose yang di ekspos dengan ketinggian 15 m dimana telah memenuhi standar minimal yakni 10,67 m serta peruntukan turnamen yakni 12,76 m.
