Pelestarian Bangunan Museum Asi Mbojo Kota Bima

Annis Hardianty¹ dan Antariksa²

¹ Mahasiswa Program Sarjana Arsitektur, Jurusan Arsitektur, Fakultas Teknik, Universitas Brawijaya

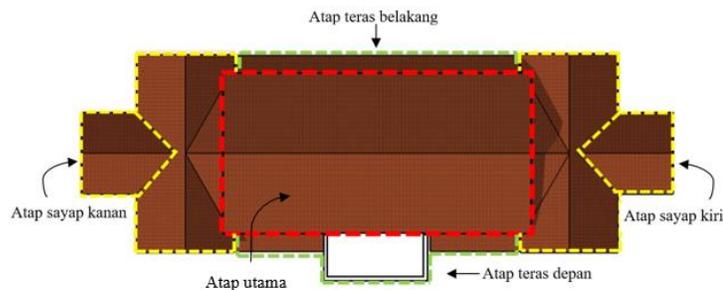
Gambar 1. Atap Museum Asi Mbojo

Seluruh atap pada bangunan ini berjenis pelana. Atap ini menaungi bangunan di bawahnya yang memiliki beberapa bagian, sehingga atap di atasnya menyesuaikan dengan dimensi dan orientasi dari bagian tersebut. Selain itu, permainan tiga jenjang atap juga diterapkan pada bagian-bagian bangunan tersebut. Bagian bangunan terdiri atas bagian utama, sayap bangunan (kiri dan kanan), teras depan dan teras belakang.

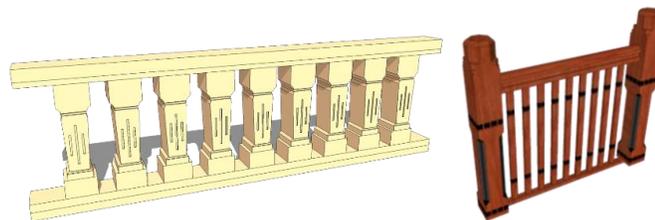
Gambar 2. *Balustrade* teras (kiri) dan *Balustrade* tangga (kanan)

Balustrade teras merupakan pembatas sisi pinggir teras dengan halaman. Warna balustrade ini mengikuti warna dinding bangunan yaitu krem. Material yang digunakan berupa semen yang sama dengan penyusun dinding. *Balustrade* tangga memiliki ukiran yang unik dan bermakna penting bagi kepemimpinan di Bima. Tiang besar paling ujung berbentuk segi-8 pada bagian kepalanya, yang melambangkan Nggusu Waru (delapan susunan). Nggusu Waru merupakan 8 syarat yang harus dipenuhi oleh pemimpin masyarakat Bima.

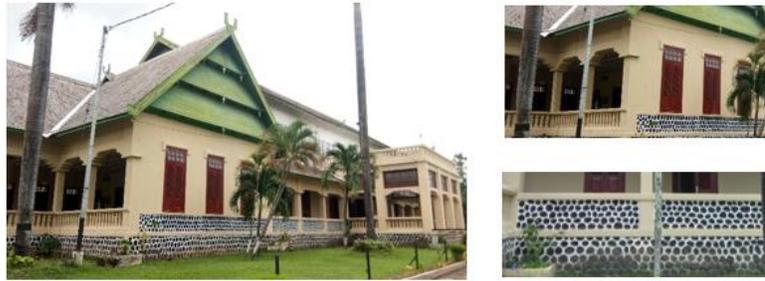
Gambar 3. Dinding eksterior Museum Asi Mbojo

Dinding eksterior Museum Asi Mbojo difinishing oleh cat berwarna cream. Pada bagian bawah fasad bangunan, susunan pasangan batu kali diekspos di sepanjang sisi bangunan. Dinding eksterior bangunan Museum Asi Mbojo tidak banyak mengalami perubahan. Jika terjadi kerusakan dinding seperti warna cat yang pudar, maka tindakan yang dilakukan adalah melakukan pengecatan kembali dengan warna sesuai aslinya.

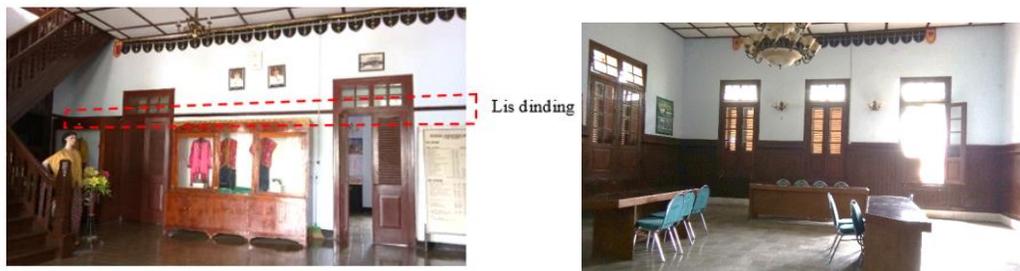
Gambar 4. Dinding interior Museum Asi Mbojo

Keseluruhan dinding interior bangunan difinishing dengan cat warna putih. Tidak banyak ornamen yang dapat ditemui pada dinding interior, hanya terdapat lis coklat polos pada salah satu sisi dinding ruang koleksi. Khusus pada ruang makan, dindingnya mendapat tambahan ornamen berupa tekstur garis vertikal yang berbahan kayu.

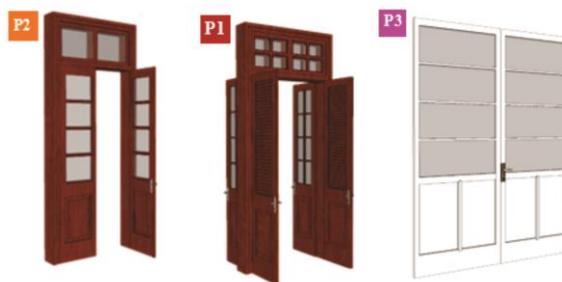
Gambar 5. Pintu eksterior Museum Asi Mbojo

Pintu eksterior merupakan pintu yang menjadi titik hubung antara ruang luar dan ruang dalam bangunan. Pintu eksterior memiliki kesamaan dalam material, yaitu terbuat dari kayu jati baik kusen maupun daun pintunya dan dilapisi cat coklat. Ketika kayu ini mengalami perubahan seperti kepodaran warna, dilakukan pengecatan kembali sesuai dengan warna asli sebelumnya.

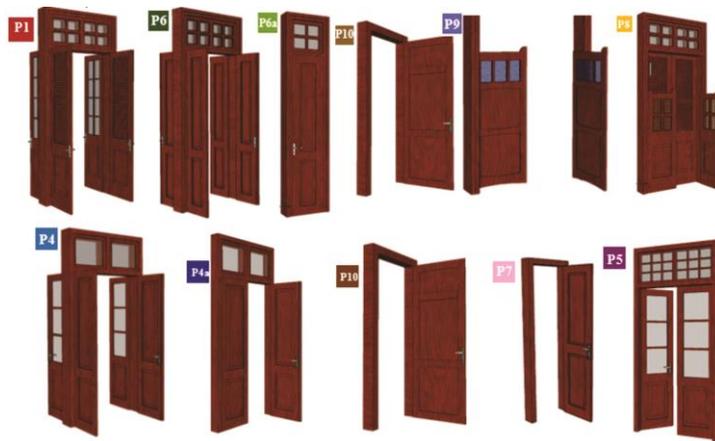
Gambar 6. Pintu eksterior Museum Asi Mbojo

Pintu interior merupakan pintu yang menjadi titik hubung antara ruang di dalam bangunan. Pintu interior pada bangunan memiliki cukup banyak tipe. Total terdapat 10 tipe pintu interior pada lantai 1 dan lantai 2 bangunan. Pada lantai 1 ditemukan 6 tipe pintu, sedangkan pada lantai 2 ditemukan 5 tipe pintu. Sebagian besar pintu interior memiliki kesamaan dalam jenisnya, yaitu berupa pintu rangkap atau pintu ganda yang berlapis dua.

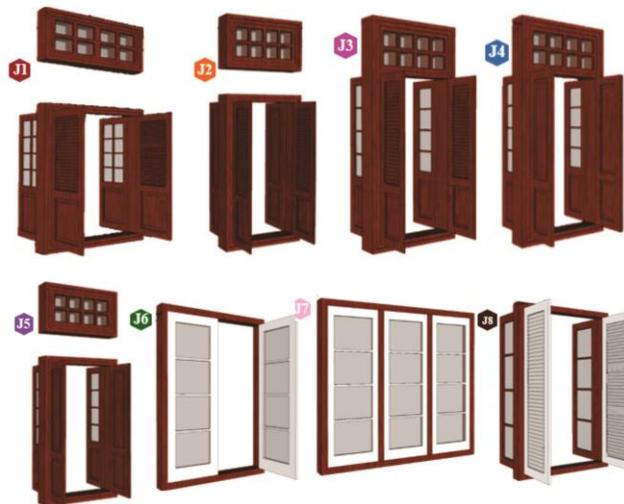
Gambar 7. Pintu eksterior Museum Asi Mbojo

Jumlah jendela eksterior pada bangunan adalah 23 buah, yang terdiri dari 5 tipe jendela yang berbeda-beda. Penempatan 5 tipe jendela ini juga berbeda di beberapa bagian sisi bangunan museum. Perbedaan masing-masing tipe jendela tidak terlalu signifikan karena masih memiliki banyak kesamaan.

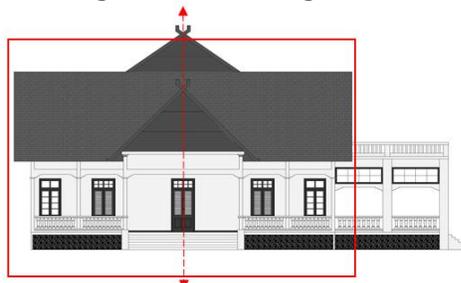
Gambar 10. Keseimbangan pada fasad Museum Asi Mbojo

Keseimbangan yang terlihat pada tampak depan bangunan Museum Asi Mbojo adalah keseimbangan simetri. Hal ini disimpulkan dari elemen-elemen yang berada di bagian kanan dan kiri bangunan seimbang ketika ditarik sebuah garis axis.

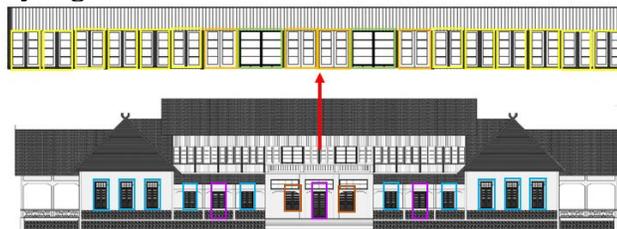
Gambar 11. Irama pada fasad Museum Asi Mbojo

Irama yang terlihat dari bangunan Museum Asi Mbojo adalah perpaduan antara irama statis dan dinamis. Hal ini dapat dilihat dari elemen jendela pada fasad bagian depan bangunan yang berada di lantai 2.

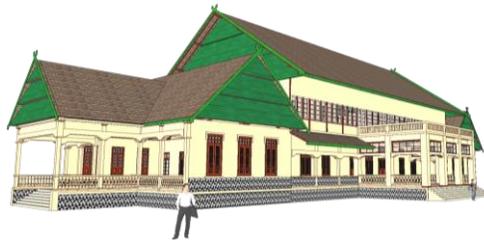
Gambar 12. Pusat perhatian pada fasad Museum Asi Mbojo

Pusat perhatian (point of interest) dapat diperoleh dengan 2 cara dalam bangunan ini, yaitu melalui ukuran dan bentuk. Ukurannya cukup besar bila dibandingkan dengan bangunan di sekitarnya, serta bentuk bangunan Museum Asi Mbojo adalah penggabungan dari gaya arsitektur kolonial belanda dan tradisional Bima.

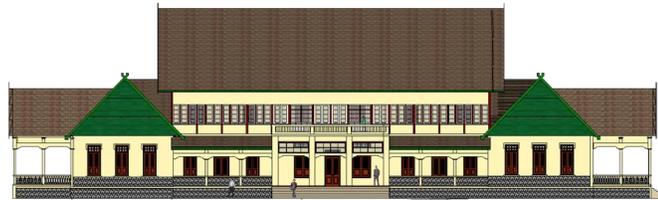
Gambar 13. Skala pada fasad Museum Asi Mbojo

Skala yang digunakan bangunan Museum Asi Mbojo adalah skala monumental. Elemen pintu dan jendela tidak menggunakan ukuran standar pada umumnya, yaitu lebih besar.

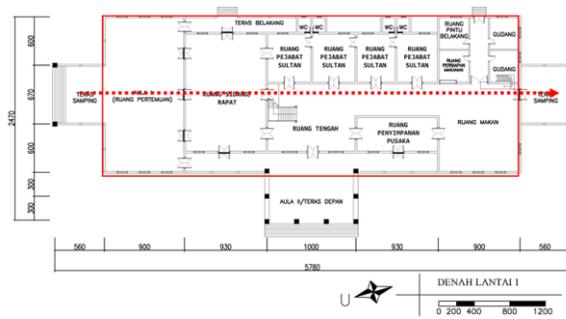
Gambar 14. Pola ruang pada Museum Asi Mbojo

Pola ruang bangunan Museum Asi Mbojo dipengaruhi oleh keberadaan dinding sebagai pembatas. Pola ruang dalam bangunan tersusun dari bentuk persegi yang berbeda-beda, namun secara kesatuan dapat membentuk sebuah persegi panjang. Hal ini terlihat dari susunan ruang pada denah lantai 1 yang memanjang ke samping dan cukup beraturan.

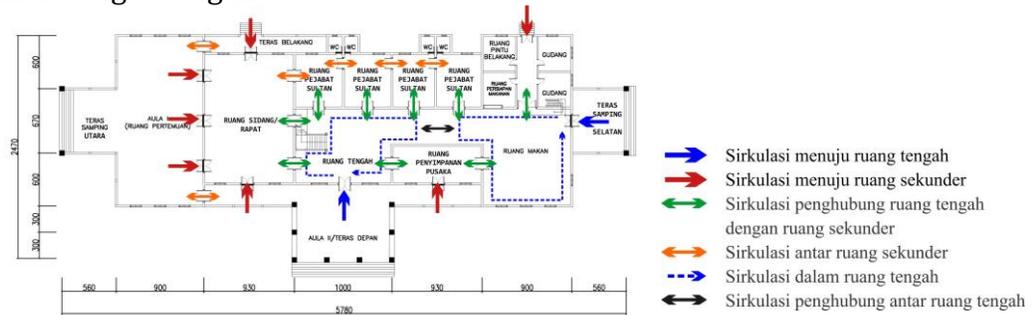
Gambar 15. Alur sirkulasi pada Museum Asi Mbojo

Hubungan antar ruang yang terbentuk berpola linier dan radial, dikarenakan keberadaan koridor lurus yang cukup panjang dan terdapat ruang tengah sebagai pusat. Terdapat perubahan ketika istana ini beralih fungsi menjadi museum, yakni beberapa akses pintu yang ditutup pada sisi bangunan. Hal ini dikarenakan terjadinya perubahan fungsi bangunan.

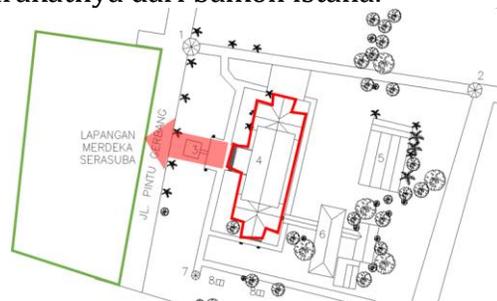
Gambar 16. Orientasi bangunan pada Museum Asi Mbojo

Orientasi bangunan Museum Asi Mbojo mengarah ke arah barat, yang berhadapan langsung dengan Alun-alun Serasuba/Lapangan Merdeka Serasuba. Orientasi tersebut memiliki makna yang bertujuan agar Sultan Salahuddin (sultan Bima) dapat memantau secara langsung masyarakatnya dari balkon istana.

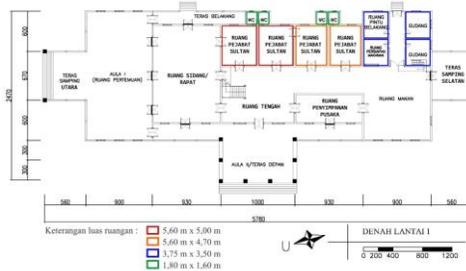
Gambar 18. Perulangan dimensi pada Museum Asi Mbojo

Terdapat perulangan ukuran dari beberapa ruangan yang terjadi pada bangunan, antara lain WC dan ruang servis lainnya di lantai 1, serta ruang pejabat sultan yang menerus ke lantai 2 sebagai kamar tidur.

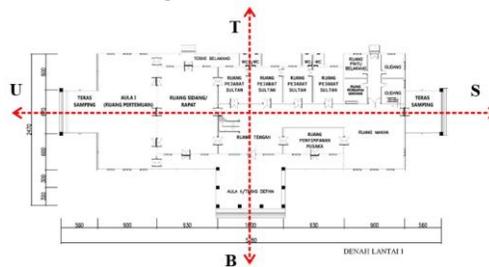
Gambar 19. Sumbu simetri pada Museum Asi Mbojo

Bila pada denah ditarik sumbu simetri horizontal dan vertikal tepat di tengahnya, maka terlihat bagian depan dan belakang serta kanan kiri bangunan memiliki ukuran yang sama atau seimbang.

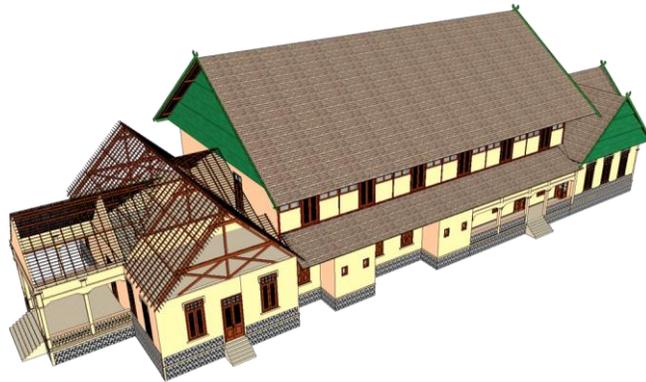
Gambar 20. Konstruksi yang tampak pada atap sayap bangunan

Konstruksi atap bangunan pada Museum Asi Mbojo menerapkan konstruksi atap tradisional. Hal ini dikarenakan konstruksi atap yang digunakan serta sambungannya bukan dari baja, melainkan dari kayu jati. Kuda-kuda yang digunakan adalah kuda-kuda gantung 1 tiang dan 2 tiang, sesuai dengan bentang balok yang dibutuhkan.

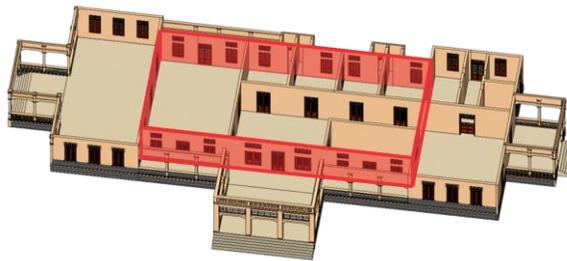
Gambar 21. Dinding pemikul pada Museum Asi Mbojo

Struktur bagian badan pada lantai 1 yang terlihat adalah dinding bangunan sebagai dinding pemikul, dan dilengkapi beberapa kolom pada teras bangunan. Dinding pemikul ini merupakan struktur utama pada bangunan yang menopang sebagian besar beban di atasnya.
