Evaluasi Kinerja Ruang Publik Terpadu Ramah Anak Kalijodo Jakarta Barat

Muhammad Nurhasbi¹

¹Mahasiswa Program Sarjana Arsitektur, Jurusan Arsitektur, Fakultas Teknik, Universitas Brawijaya

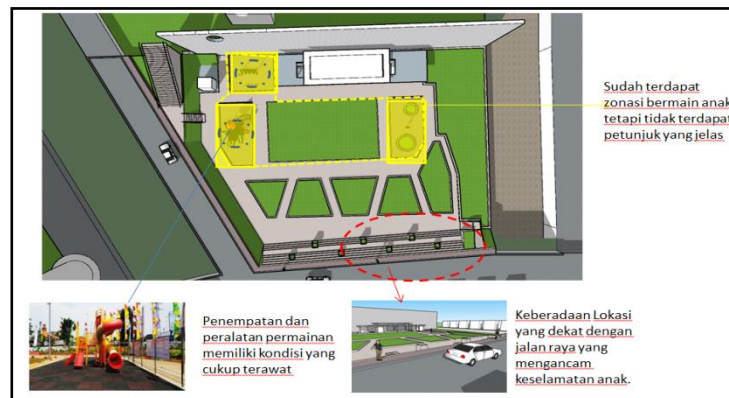
Gambar 1 Zonasi Aspek Keselamatan

1. Keselamatan: Letaknya yang cukup dekat dengan pemukiman yaitu sekitar 100 M sehingga tingkat keselamatan menuju lokasi dapat dikatakan sudah sesuai, RPTRA Kalijodo memiliki pagar pembatas setinggi 2 meter dengan material besi dan kawat yang berfungsi sebagai pengaman pada area bermain anak-anak. menggunakan material plastik dan alumunium seperti perosotan, terowongan dan ada juga yang menggunakan material kayu seperti ayunan dan permainan ketinggian, walaupun terdapat wahana permainan anak-anak yang menggunakan material besi seperti permainan jungkat-jungkit yang memiliki kondisi dengan cat yang sudah terkelupas. Desain alat permainan terbilang sudah dapat menghindari terjadinya kecelakaan anak dalam bermain dengan meminimalisir sudut. Letak alat permainan sudah terbilang baik karena jarak antar wahana permainan yang tidak terlalu berdekatan sehingga menghindari terjadinya benturan.

1. Keselamatan: dari hasil penilaian. Aspek keselamatan memiliki skor sebesar 2,67, yang masuk kedalam kategori buruk. Pada hasil wawancara informal yang dilakukan peneliti terhadap anak-anak. Didapatkan bahwa, anak-anak masih merasakan adanya ancaman keselamatan salah satu contohnya yaitu, anak-anak yang masih dibawah umur yaitu sekitar 4-7 tahun merasa takut ketika terdapat anak-anak yang berumur diatasnya bermain di tempat yang sama. Hal dikarenakan sering terjadinya benturan anak-anak yang membahayakan anak-anak yang masih dibawah umur, hal ini disebabkan karena tidak terdapatnya pembagian zona lokasi khusus untuk umur anak tertentu pada kawasan wahana permainan.

Terkait aspek keselamatan dilihat dari hasil observasi dan juga kuisisioner hampir secara keseluruhan aspek ini dianggap masih buruk kinerjanya. Hal ini terlihat dari beberapa variabel yang masih harus diperhatikan karena dianggap masih mengancam keselamatan pada anak, seperti keberadaan lokasinya yang masih rawan terhadap kecelakaan dan penculikan dan alas yang digunakan pada area bermain pada zona barat yang masih menggunakan *paving* blok sehingga memungkinkan terjadinya luka saat anak terjatuh. Selain itu masih terdapat variabel yang harus diperbaiki, seperti pada peralatan permainan yang belum diberi tanda jika alat tersebut digunakan pada kelompok umur tertentu, juga belum tersedianya zonasi pada wahana permainan yang membedakan kelompok umur anak tertentu.

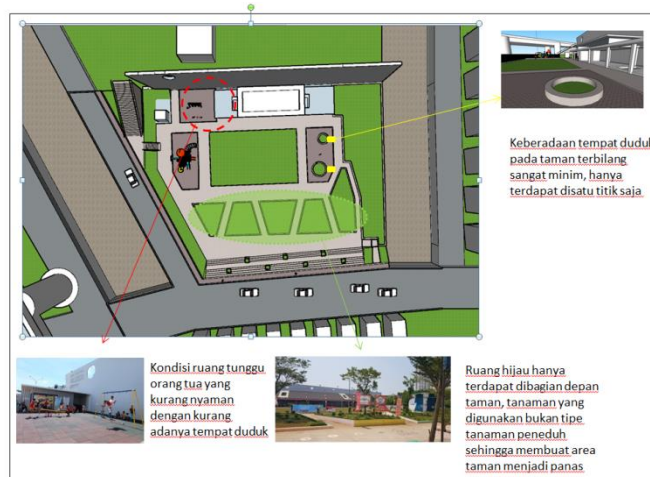
Gambar 4 Zonasi Aspek Kenyamanan
(Sumber: Olahan Peneliti)

4. Kenyamanan: didapatkan bahwa RPTRA Kalijodo belum cukup nyaman digunakan oleh semua umur. Akan tetapi cukup nyaman sebagai ruang publik yang mewadahi kegiatan bermain anak. Sudah terdapat pembagian lokasi permainan yang ternaungi seperti aula serba guna, perpustakaan dan juga yang terbuka seperti plaza, lapangan futsal dan juga wahana permainan. Lokasi wahana permainan cukup nyaman dengan adanya pagar pembatas antara ruang luar dan juga RPTRA sehingga aktivitas yang berada diluar RPTRA tidak mengganggu aktivitas yang terjadi didalam RPTRA. Kekurangan pada RPTRA ini antara lain kurangnya tanaman peneduh membuat kenyamanan termal pada RPTRA Kalijodo ini menjadi kurang nyaman karena sangat panas ketika siang hari, selain itu tidak tersedianya tempat duduk untuk orang tua yang ingin mengawasi anaknya yang bermain pada zona permainan barat sehingga membuat orang tua merasa tidak nyaman. Pada wahana permainan juga tidak terdapat atap yang menaungi kegiatan bermain. fasilitas parkir RPTRA ini memiliki tempat parkir yang sangat baik karena dapat menampung lebih dari 20 mobil.

4. Kenyamanan: dari hasil penilaian. Aspek kenyamanan memiliki skor sebesar 2,83, yang masuk kedalam kategori buruk. Pada hasil wawancara informal yang dilakukan peneliti terhadap anak-anak. didapatkan bahwa, anak-anak merasa kurang nyaman bermain ketika siang hari dikarenakan kurang adanya pepohonan sehingga taman menjadi sangat panas karena terpapar langsung oleh sinar matahari.

Membahas terkait aspek kenyamanan dapat dilihat dari hasil observasi dan juga hasil kuisisioner. didapatkan bahwa, pada aspek ini dianggap masih buruk kinerjanya. Hal ini dikarena terdapat beberapa penilaian yang belum memenuhi kinerja ruang bermain anak yang baik. seperti tidak adanya tempat untuk menunggu orang tua sehingga membuat orang tua menjadi kurang nyaman. Selain itu kurangnya pohon peneduh membuat kenyamanan termal pada area RPTRA menjadi panas. Ketersediaan tempat duduk untuk pengunjung pun masih sangat sedikit keberadaannya. Kurangnya jumlah tempat duduk yang tersedia juga menjadi permasalahan pada aspek ini. Untuk variabel lainnya seperti kenyamanan nuansa RPTRA bagi anak-anak dan juga ketersediaan tempat parkir masih dikategorikan cukup sehingga perlu ditingkatkan lagi kinerjanya agar dapat menjadi baik.

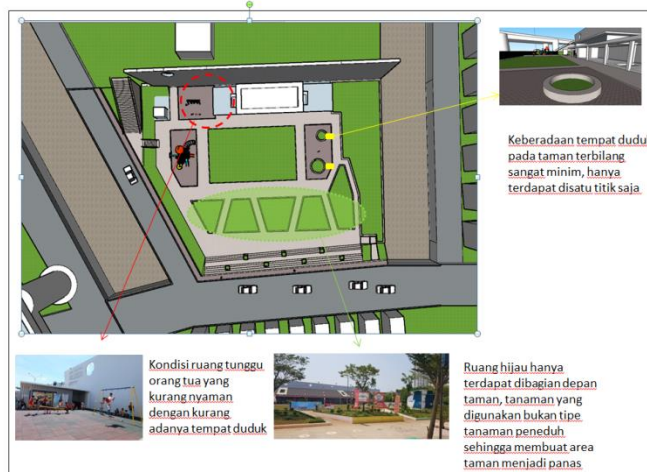
Gambar 5 Zonasi Aspek Daya Tarik
(Sumber: Olahan Peneliti)

5. Daya Tarik: RPTRA sudah memiliki desain yang menarik menurut pengunjung. Lokasi yang strategis dengan kesan terbuka membuat RPTRA ini menarik untuk dipandang dari luar ataupun dari dalam taman. Selain itu RPTRA ini memiliki beragam aktifitas yang menurut data pengunjung mereka tertarik akan hal itu keberagaman aktivitas ini membuat pengunjung penasaran untuk datang. Pengunjung yang datangpun bukan hanya datang dari dalam kota tetapi juga dari luar kota. Variasi tanaman hias pada kawasan ini pun masih dianggap belum terlalu banyak walaupun sudah ada beberapa tanaman penghias.

5. Daya Tarik: dari hasil penilaian. Aspek daya tarik memiliki skor sebesar 3,25, yang masuk kedalam kategori cukup. Pada hasil wawancara informal yang dilakukan peneliti terhadap anak-anak. didapatkan bahwa, hal yang membuat anak-anak tertarik untuk mengunjungi taman dikarenakan lokasi nya yang dekat dengan rumah mereka dan juga sekolah mereka. Selain itu pemilihan warna pada alat permainan dan juga keberagaman alat permainan juga menjadi salah satu alasan anak-anak untuk datang ke taman.

Terkait pembahasan aspek daya tarik, Penulis mendapatkan hasil dari observasi dan hasil kuisisioner, bahwa penilaian atas RPTRA Kalijodo secara keseluruhan memiliki kinerja yang dianggap cukup. Hal ini dikarenakan masih terdapatnya variabel yang masih dianggap belum baik terutama pada variabel alat permainan kurang beragamnya alat permainan yang disediakan oleh RPTRA Kalijodo membuat variabel tersebut dikategorikan buruk.

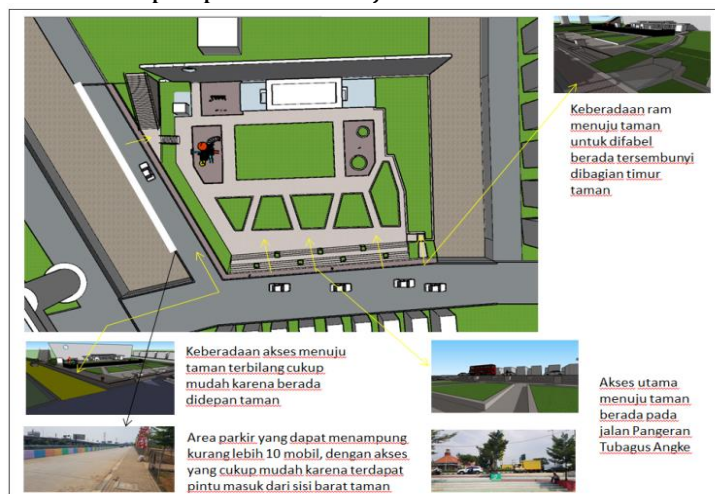
Gambar 5 Zonasi Aspek Aksesibilitas
(Sumber: Olahan Peneliti)

6. Aksesibilitas: Akses dari jalan besar menuju RPTRA pun terbilang cukup mudah, berjarak 500 meter dari beberapa SD terdekat memungkinkan siswa dari sekolah-sekolah tersebut untuk mengunjungi RPTRA Kalijodo untuk keperluan bermain maupun belajar. Jalur pedestrian diluar RPTRA memiliki lebar 4 meter yang dimana sesuai dengan standar Permen PU Nomor:30/PRT/M/2006. Letak RPTRA pun berada dikawasan yang berpotensi adanya aktivitas, seperti pemukiman padat, pusat pertokoan, transportasi dan lainnya. Untuk masalah transportasi terdapat bus pariwisata yang dapat ditumpangi secara gratis dari walikota Jakarta Barat menuju RPTRA Kalijodo. Sistem informasi menuju lokasi dan gerbang RPTRA dinilai sudah cukup jelas dengan ada nya beberapa tanda yang menunjukkan keberadaan RPTRA Kalijodo. Tempat parkir sudah diletakan didekat dengan pintu gerbang RPTRA Kalijodo sehingga pengunjung tidak perlu berjalan jauh dari tempat parkir menuju kawasan RPTRA.

6. Aksesibilitas: dari hasil penilaian. Aspek daya tarik memiliki skor sebesar 3,26, yang masuk kedalam kategori cukup. Pada hasil wawancara informal yang dilakukan peneliti terhadap anak-anak. didapatkan bahwa, akses menuju taman terbilang mudah dikarenakan lokasi nya yang dekat dengan area dimana mereka tinggal dan juga sekolah, mereka hanya tinggal menggunakan bis sekolah yang dapat digunakan secara gratis yang langsung menuju ke taman.

Pada aspek aksesibilitas dilihat dari hasil observasi dan hasil kuisisioner, didapatkan penilaian bahwa RPTRA Kalijodo secara keseluruhan memiliki kinerja cukup. Hal ini dikarenakan belum terlalu optimalnya kinerja variabel-variabel pada aksesibilitas yang berada pada RPTRA Kalijodo sehingga perlu ditingkatkan kembali kinerjanya agar meningkat menjadi baik.
