Pelestarian Bangunan Kolonial Belanda Kantor Gubernur Jawa Timur (Gouverneur Kantoor Van Oost Java)

Tri Ajeng Prameswari ¹, Antariksa ², Noviani Suryasari ²

¹Jurusan Arsitektur/Fakultas Teknik, Universitas Brawijaya

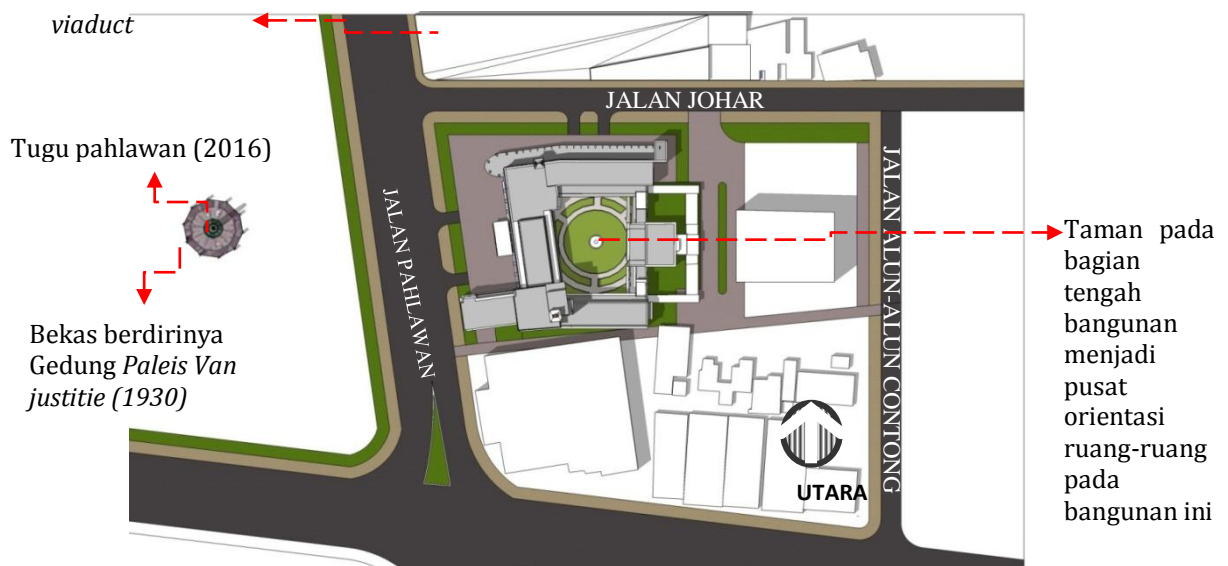
Gambar 1. Orientasi Bangunan Kantor Gubernur Jawa Timur

Karakter spasial bangunan yang terdiri dari orientasi bangunan, fungsi ruang, hubungan ruang, organisasi ruang, sirkulasi ruang dan komposisi ruang menghasilkan adanya karakteristik bangunan Kantor Gubernur Jawa Timur adalah orientasi bangunan Kantor Gubernur Jawa Timur menghadap ke Timur yang merupakan jalan utama (*Heerenstret*) yaitu Jalan Pahlawan (*Aloon-aloon Straat*) dan Jalan Johor (*Johar-laan*) yang terdapat *viaduct*. Sedangkan orientasi ruang yang dominan adalah menghadap ke arah ruang terbuka pada bangunan. Fungsi utama Kantor Gubernur Jawa Timur sempat mengalami perubahan fungsi, namun kemudian dikembalikan ke fungsi aslinya yaitu sebagai Kantor Gubernur Jawa Timur. Hubungan ruang pada lantai satu dan lantai dua berupa ruang dalam ruang, ruang bersebelahan dan ruang yang saling berkaitan karena adanya koridor yang mengelilingi ruang-ruang pada bangunan ini. Organisasi ruang adalah linear, dengan ruang terbuka sebagai pusatnya

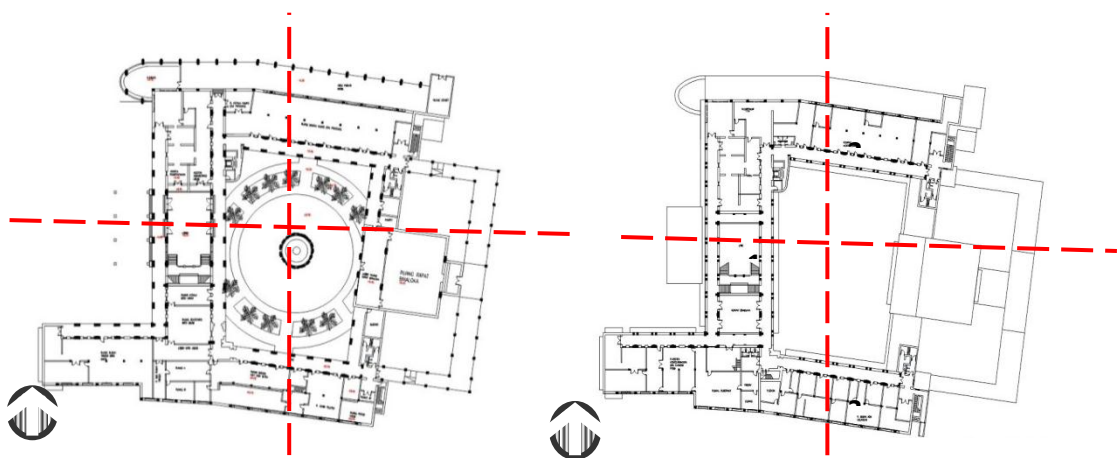
Gambar 2. Orientasi Bangunan Kantor Gubernur Jawa Timur

Pencapaian menuju bangunan Kantor Gubernur Jawa Timur merupakan pencapaian langsung. Bangunan kantor Gubernur Jawa Timur diberi pagar pada sekeliling bangunan sebagai tindakan keamanan. Sirkulasi yang digunakan menggunakan sirkulasi linear. Pusat perhatian dalam aspek spasial bangunan Kantor Gubernur Jawa Timur terdapat pada ruang Lobby dan ruang terbuka (taman) pada bagian tengah bangunan. Simetri spasial bangunan Kantor Gubernur Jawa Timur adalah asimetri terlihat dari denah yang tidak simetris. Perulangan ditunjukkan dengan bentuk geometris persegi panjang yang berulang. Bangunan didominasi oleh ruang terbuka yang memiliki ukuran ruang lebih besar bila dibandingkan ruang lainnya.

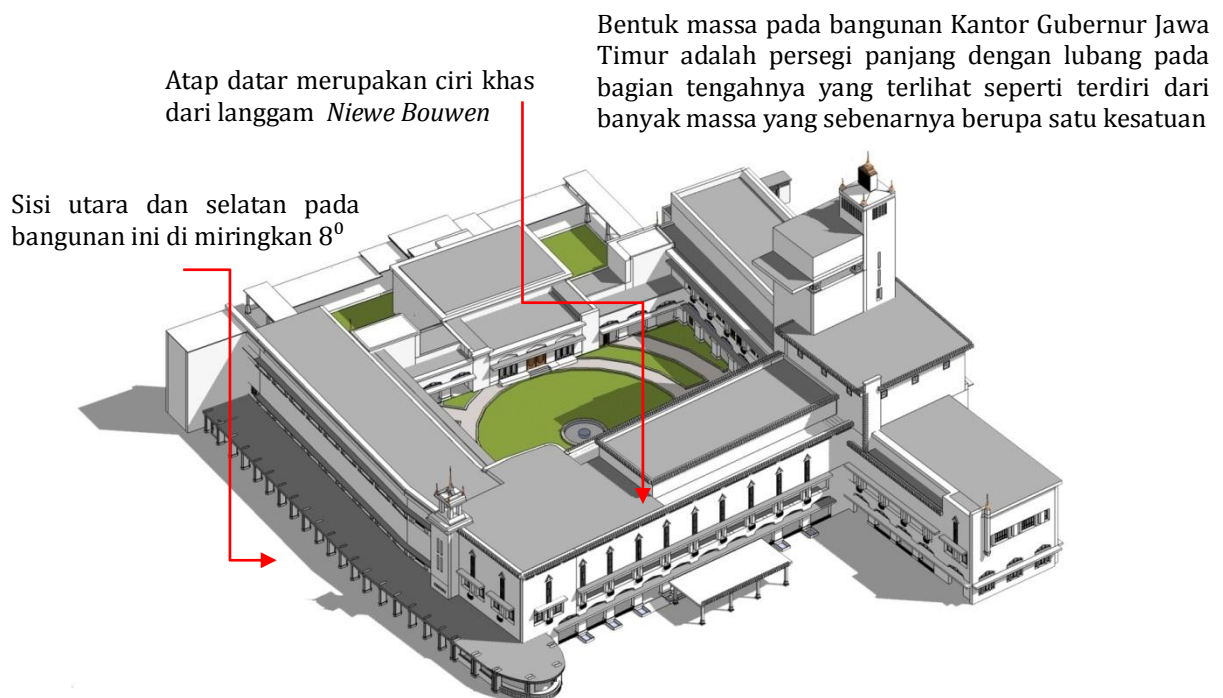
Gambar 3. Massa Bangunan Kantor Gubernur Jawa Timur

Massa bangunan persegi panjang dengan lubang pada bagian tengahnya yang terlihat seperti terdiri dari banyak massa yang sebenarnya berupa satu kesatuan. Penambahan selasar pada massa bangunan gedung lama yang difungsikan untuk memudahkan akses ke gedung baru mempengaruhi siluet bangunan Kantor Gubernur Jawa Timur. Bangunan Kantor Gubernur Jawa Timur termasuk dalam periode Arsitektur transisi/peralihan dan Arsitektur Kolonial Belanda Modern yang menganut langgam *Nieuwe Bouwen* dan *Art Deco*.

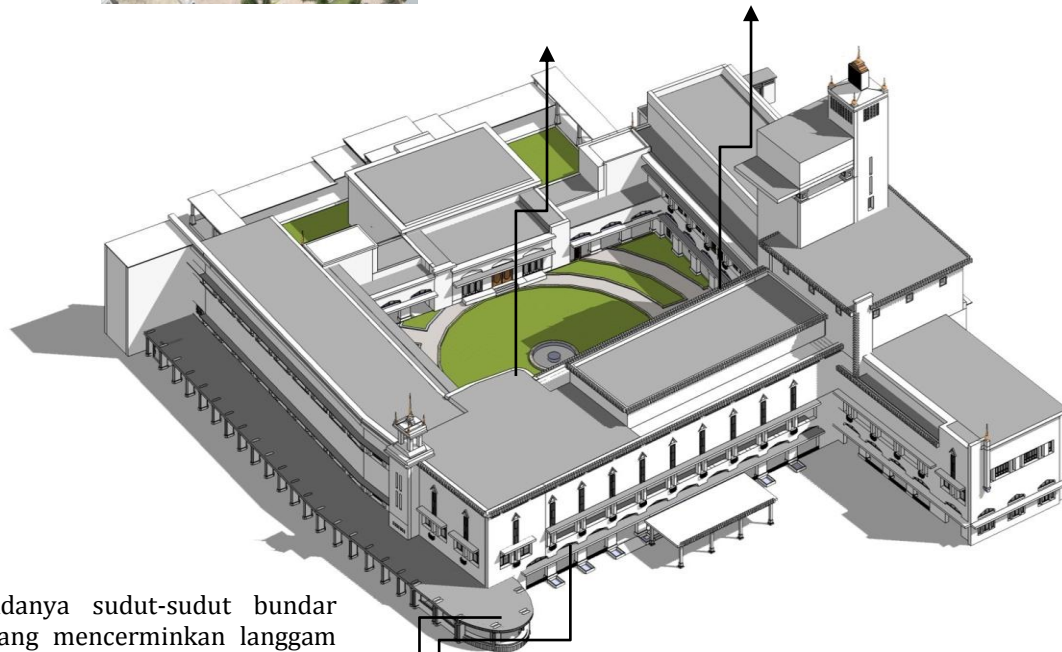
Gambar 4. Aplikasi Gaya Bangunan Kantor Gubernur Jawa Timur (2016)

Pintu dan Jendela berbahan kayu solid dengan kombinasi kaca dan logam pada pegangan yang

Adanya sudut-sudut bundar yang mencerminkan langgam *Nieuwe Bouwen*

Terdapat ornamen yang berfungsi sebagai pencahayaan alami yang merupakan ciri arsitektur transisi

Adanya taman pada bagian tengah bangunan seperti konsep bangunan pada jaman klasik Renaissance.

Tidak semua gaya arsitektur peralihan maupun arsitektur kolonial modern diterapkan pada bangunan ini, karena bangunan ini menerapkan percampuran gaya klasik dan modern. Menerapkan prinsip-prinsip modernisme dengan atap datar, volume bangunan berbentuk kubus, fasade lebih sederhana dengan dominasi garis-garis horizontal serta tidak terlalu banyak menggunakan ornamen. Pengaplikasian gaya arsitektur kolonial peralihan/transisi yang dapat diidentifikasi dari ciri-ciri bangunan Kantor Gubernur Jawa Timur antara lain :

- Adanya tower atau menara pada bangunan
- Terdiri dari banyak lubang dan jendela yang berfungsi sebagai pencahayaan dan penghawaan alami

- Pada tampak terlihat masih sedikit terpengaruh gaya klasik pada kolom dan lengkungan setengah kubah lubang cahaya (*Tudor Arch*)
- Terdapat ornamen yang berfungsi sebagai pencahayaan alami

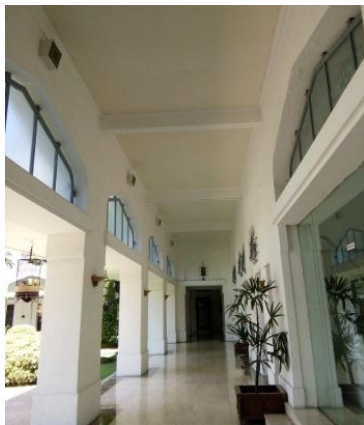
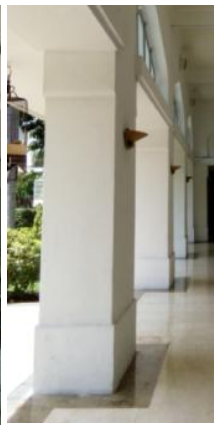
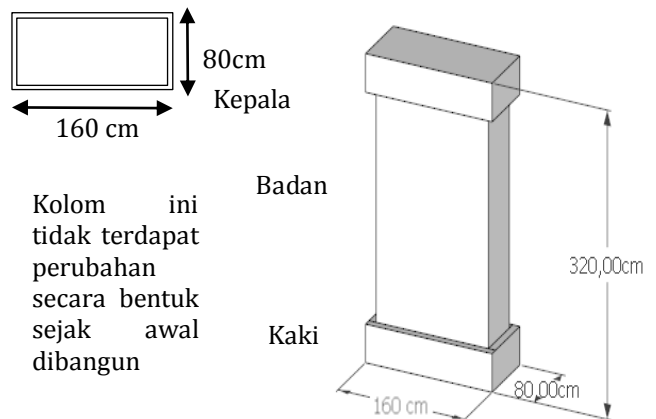
Gambar 4. Kolom pada Bangunan Kantor Gubernur Jawa Timur (2016)

Letak kolom pada koridor lantai 1

Kolom ini tidak terdapat perubahan secara bentuk sejak awal dibangun

Bagian kepala dan kaki kepala kolom lebih ditebalkan sebesar 3cm setinggi 50cm

Kolom pada bangunan kantor Kolom 1 memiliki sedikit sifat kolom tuscan tetapi lebih disederhanakan dengan tidak adanya ornamen ukiran yang menghias pada kaki dan kepala memperlihatkan bahwa bangunan ini memadukan gaya arsitektur kolonial modern dan arsitektur transisi. Lubang angin pada bagian ini memiliki ornamen geometris yang disusun selang seling pada setiap ruang, material dan warna mencerminkan langgam art deco.
