Revitalisasi Kawasan RW 06 Kelurahan Penanggungan sebagai Kampung Wisata Kerajinan Gerabah

Rendy Utama¹, Subhan Ramdlani² dan Jenny Ernawati²

¹ Mahasiswa Jurusan Arsitektur, Fakultas Teknik, Universitas Brawijaya

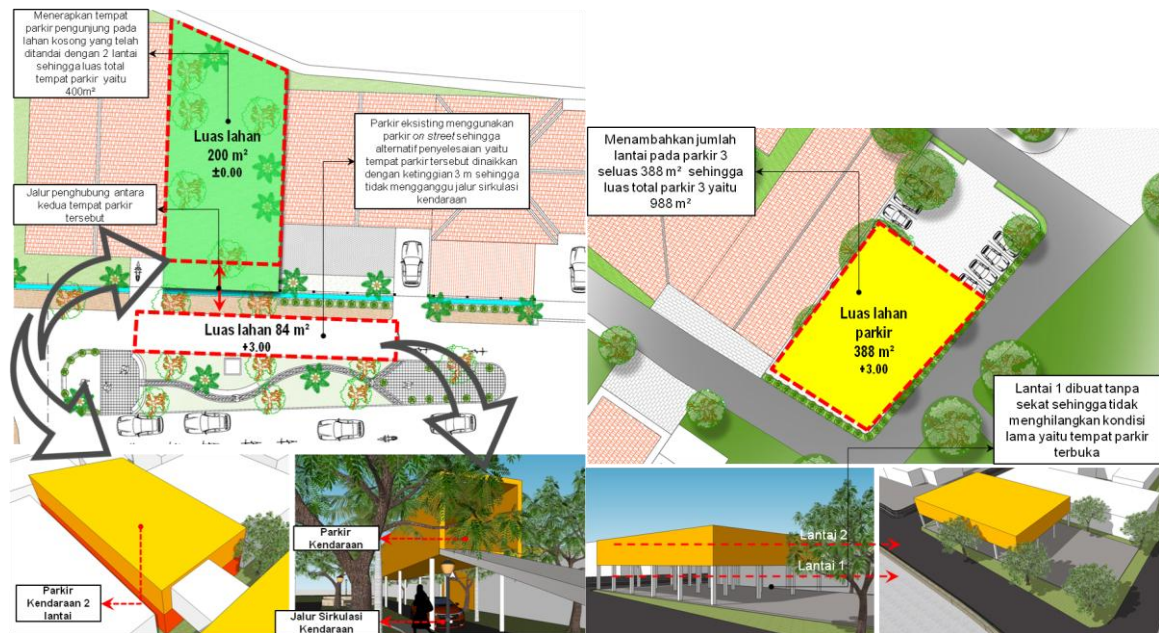
Pada kampung wisata gerabah Penanggungan telah terdapat 5 titik parkir yang dapat dijangkau dari arah Jalan Veteran dan Jalan Mayjend Panjaitan. Dari hasil analisis maka tempat parkir yang memungkinkan untuk dijadikan sebagai alternatif tempat parkir pengunjung kampung wisata adalah adalah titik parkir 1, 3, dan 4 sehingga luas lahan parkir keseluruhan adalah 1.022 m². Luas tempat parkir terbangun yaitu 1.022 m² sedangkan kebutuhan parkir pengunjung yang dibutuhkan sebanyak 1.893,75 m² sehingga diperlukan penambahan tempat parkir seluas 871,75 m². Maka alternatif yang dapat dijadikan sebagai tempat parkir yaitu lahan kosong yang berada pada titik parkir 5 yaitu sebelah barat Kantor Kelurahan. Untuk alternatif berikutnya yaitu titik parkir 3 yang berada di Jalan Cimacan sehingga tempat parkir tersebut akan dibangun 2 lantai sehingga keseluruhan titik parkir dapat menampung 800 pengunjung.

Gambar 3 Sintesis Titik Parkir

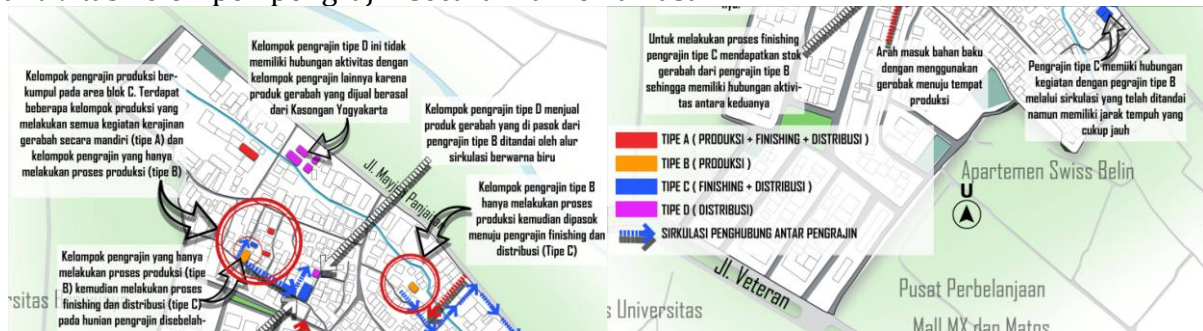
Aktivitas kelompok pengrajin gerabah merupakan kegiatan yang berkaitan dengan hubungan aktivitas antara pengrajin satu dengan pengrajin lainnya sehingga dapat dilihat keterhubungan dari tiap-tiap pengrajin gerabah. Berikut merupakan analisis aktivitas kelompok pengrajin secara makro kawasan.

Gambar 4 Analisis Kelompok Pengrajin secara Makro

Fungsi dari pengrajin gerabah adalah melakukan kegiatan yang berkaitan dengan seni kerajinan gerabah yang dibagi menjadi 4 jenis berdasarkan tipe dari hunian tersebut yaitu:

1. Produksi, *finishing* dan distribusi (Tipe A) Terdapat 3 fungsi hunian tipe A
2. Produksi (Tipe B) Terdapat 2 fungsi hunian tipe B
3. *Finishing* dan distribusi (Tipe C) Terdapat 3 fungsi hunian tipe C yang melakukan kegiatan *finishing* dan distribusi dalam 1 hunian.
4. Distribusi (Tipe D) Terdapat 2 fungsi hunian tipe D yang melakukan kegiatan penjualan

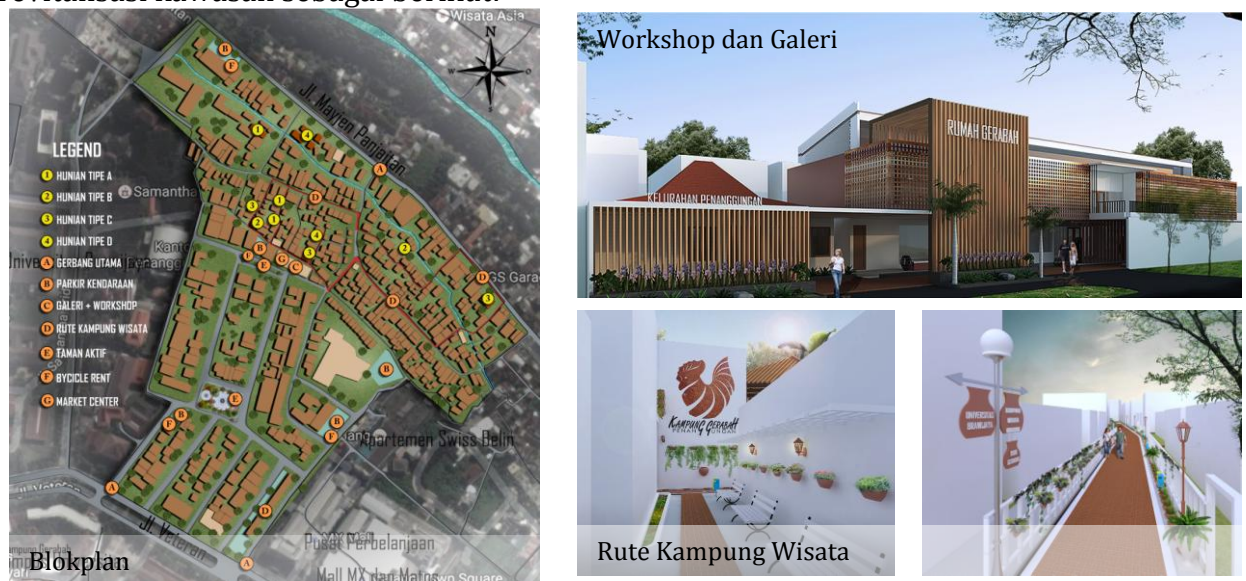
Dari hasil analisis dan sintesis pada fasilitas kampung wisata maka dapat dilihat tatanan revitalisasi kawasan sebagai berikut:

Gambar 8 Pengembangan Kawasan Kerajinan Gerabah

Revitalisasi kawasan yang dilakukan yaitu memanfaatkan kondisi lingkungan yang ada kemudian dilakukan penataan yang layak sehingga dapat memunculkan identitas kawasan sebagai kampung wisata kerajinan gerabah serta dapat menghidupkan kawasan tersebut.
